**Oggetto : Afo Ambiente S.r.l.\_Concorezzo\_Trasmissione relazione finale di VI straordinaria AIA 2013**

ATTIVITÀ ISPETTIVA AI SENSI DEL D.LGS. 3 APRILE  
2006 N. 152 E S.M.I.

AFO AMBIENTE S.R.L.  
VIA MONTE ROSA, 42/1 - CONCOREZZO (MB)

RELAZIONE FINALE VERIFICA ISPETTIVA STRAORDINARIA

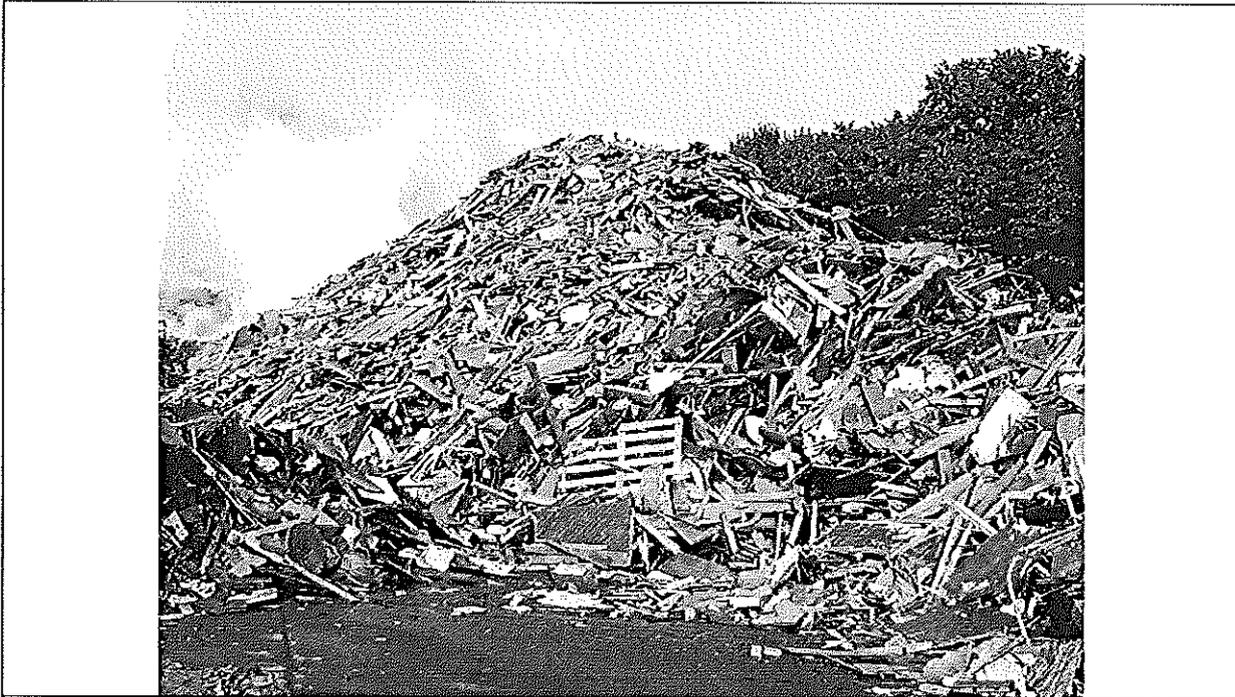
L'incendio è iniziato alle ore 4.00 del mattino del giorno 09/09/2013, è di probabile origine dolosa, ed ha interessato un porzione di circa 2000 mq dell'area pavimentata ed impermeabilizzata adibita allo stoccaggio dei seguenti rifiuti non pericolosi (Foto 1, 2 e 3):

**Foto 1. Rifiuti stoccati nell'area coinvolta dall'incendio: legno da raccolta differenziata delle piazzole ecologiche**

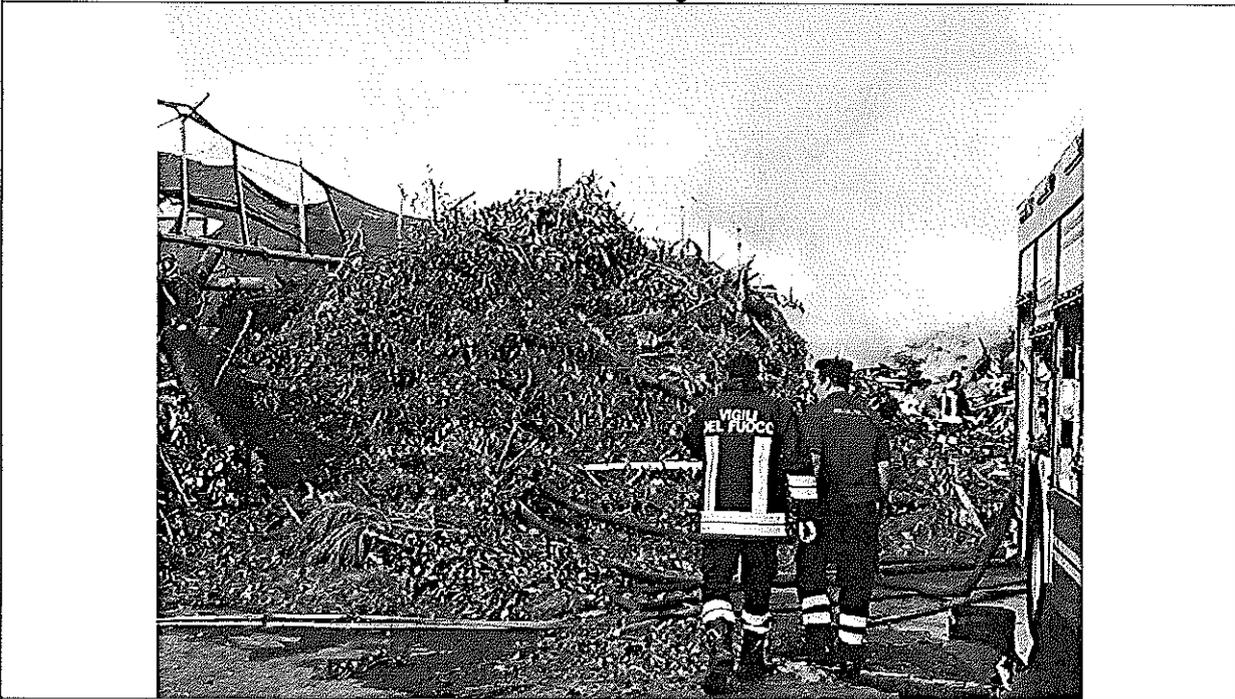
**Foto 2. Rifiuti stoccati nell'area coinvolta dall'incendio: sfalci del verde**

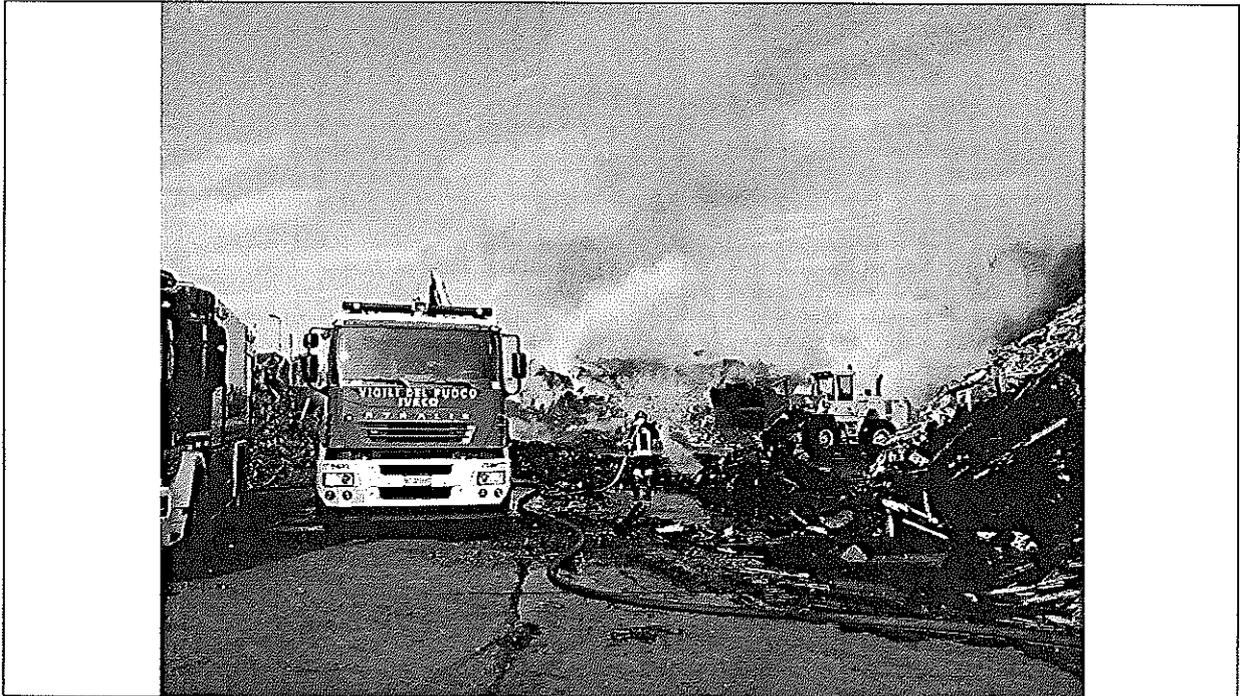
L'incendio ha coinvolto una quantità di circa 600 t (circa 1200 mc) di materiale a base di legno, proveniente in prevalenza dalla raccolta differenziata delle piattaforme ecologiche comunali. Considerata la notevole quantità di materiale combustibile coinvolto, i VVF hanno ipotizzato, quale durata dell'incendio, un periodo complessivo di circa 48 h dallo scoppiare dell'evento.

**Foto 3. Particolare dell'area coinvolta dall'incendio**

Il materiale parzialmente combusto e non più recuperabile dovrà essere avviato allo smaltimento presso un impianto autorizzato, in base all'analisi di classificazione, come rifiuto di codice CER *16.03.05\* rifiuti organici contenenti sostanze pericolose* o *16.03.06, rifiuti organici, diversi da quelli di cui alla voce 16.03.05\**.

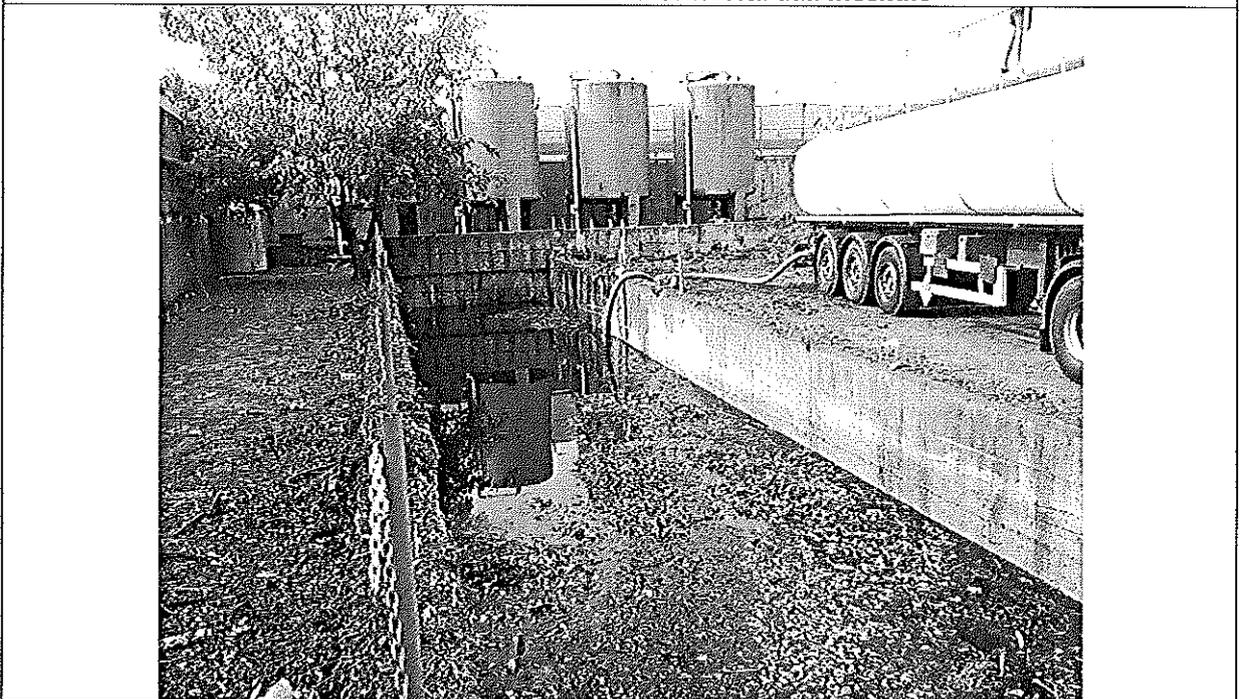
Le acque di spegnimento dell'incendio sono state intercettate e convogliate ad una vascone di raccolta a tenuta (Foto 4) ed in parte riutilizzate per lo spegnimento dell'incendio.

**Foto 4. Vasca di raccolta delle acque di spegnimento dell'incendio**

Successivamente, terminato l'evento e previa analisi di classificazione, verranno avviate allo smaltimento come rifiuto presso un impianto di smaltimento autorizzato.

Le acque di spegnimento dovranno essere avviate allo smaltimento presso un impianto autorizzato, in base all'analisi di classificazione, come rifiuti di codice CER *16.10.01\* soluzioni acquose di scarto contenenti sostanze pericolose* o *16.10.02 soluzioni acquose di scarto, diverse da quelle di cui alla voce 16.10.01\**.
