COMUNE DI CONCOREZZO

PIANO PER L'ELIMINAZIONE DELLE BARRIERE ARCHITETTONICHE

Oggetto: SCHEDE DI RILIEVO DELLE CRITICITA'

R01.a

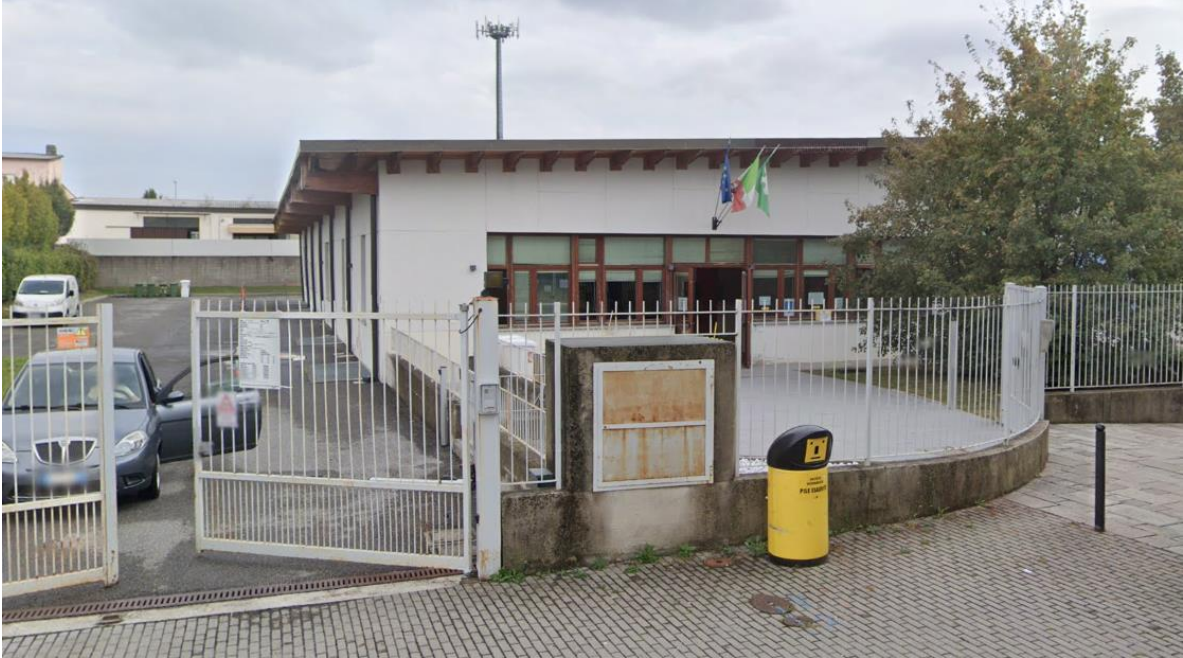
SCHEDE RILIEVO EDIFICIO		
DESCRIZIONE STRUTTURA	Destinazione: <i>Scuola dell'Infanzia "Falcone e Borsellino"</i>	S01
	Struttura: Scuola dell'infanzia	
	N. di Piani: 1	
Indirizzo: Piazza Falcone e Borsellino

ANALISI CRITICITÀ RILEVATE ED ELEMENTI DI RILIEVO					
			SÌ	NO	NOTE
SPAZIO ESTERNO	1	PARCHEGGI			
	1.1	Ci sono parcheggi per persone con disabilità in prossimità del percorso di collegamento di accesso?	<input checked="" type="checkbox"/>	<input type="checkbox"/>

1.2	Il parcheggio riservato è raccordato o complanare ad un percorso pedonale in piano privo di barriere di collegamento tra parcheggio e accesso all'edificio?	<input checked="" type="checkbox"/>	<input type="checkbox"/>	
	2	PERCORSO D'ACCESSO

2.1	La zona antistante/retrostante la porta d'accesso è complanare e con una profondità almeno uguale/maggiore a 135x135/140 cm?	<input checked="" type="checkbox"/>	<input type="checkbox"/>

2.2	La finitura della pavimentazione in corrispondenza dell'accesso è degradata, sconnessa o sdruciolevole? (sostituzione, bocciardatura)	<input type="checkbox"/>	<input checked="" type="checkbox"/>

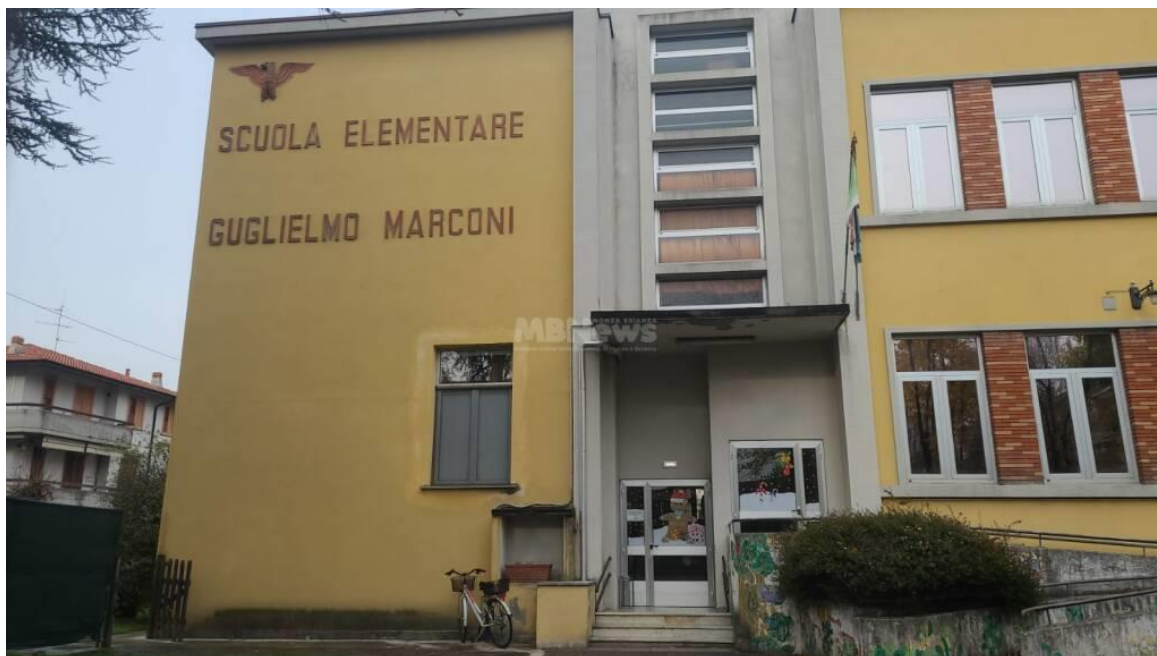
DESCRIZIONE STRUTTURA	Destinazione: Scuola primaria "Guglielmo Marconi"	S02
	Struttura: Scuola primaria	
	N. di Piani: 2	
Indirizzo: via de Amicis, via Marconi

SÌ	NO	NOTE	
SPAZIO ESTERNO	1	PARCHEGGI			
	1.1	Ci sono parcheggi per persone con disabilità in prossimità del percorso di collegamento di accesso?	<input checked="" type="checkbox"/>	<input type="checkbox"/>

2.1	La zona antistante/retrostante la porta d'accesso è complanare e con una profondità almeno uguale/maggiore a 135x135/140 cm?	<input checked="" type="checkbox"/>	<input type="checkbox"/>

2.2	La finitura della pavimentazione in corrispondenza dell'accesso è degradata, sconnessa o sdruciolevole? (sostituzione, bocciardatura)	<input type="checkbox"/>	<input checked="" type="checkbox"/>

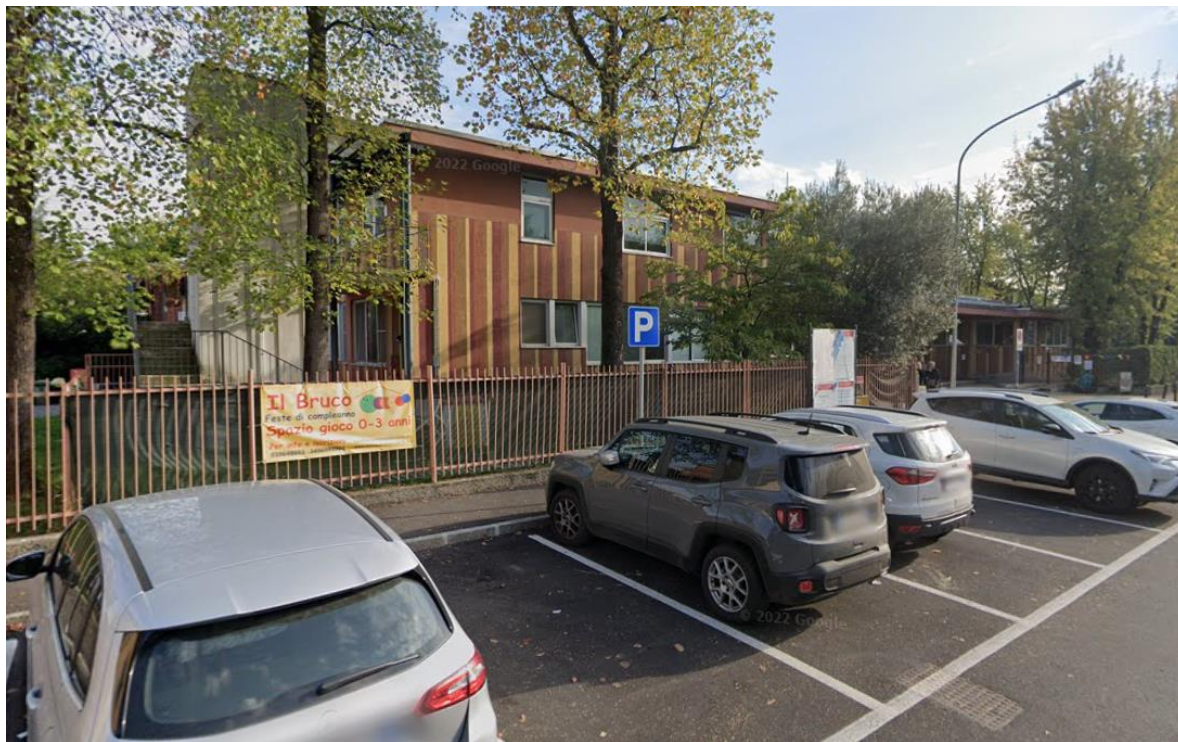
DESCRIZIONE STRUTTURA	Destinazione: <i>Scuola dell'Infanzia "Mario Lodi"</i>	S03
	Struttura: Scuola dell'infanzia	
	N. di Piani: 2	
Indirizzo: via Verdi

SÌ	NO	NOTE	
SPAZIO ESTERNO	1	PARCHEGGI			
	1.1	Ci sono parcheggi per persone con disabilità in prossimità del percorso di collegamento di accesso?	<input checked="" type="checkbox"/>	<input type="checkbox"/>

2.1	La zona antistante/retrostante la porta d'accesso è complanare e con una profondità almeno uguale/maggiore a 135x135/140 cm?	<input checked="" type="checkbox"/>	<input type="checkbox"/>

2.2	La finitura della pavimentazione in corrispondenza dell'accesso è degradata, sconnessa o sdruciolevole? (sostituzione, bocciardatura)	<input type="checkbox"/>	<input checked="" type="checkbox"/>

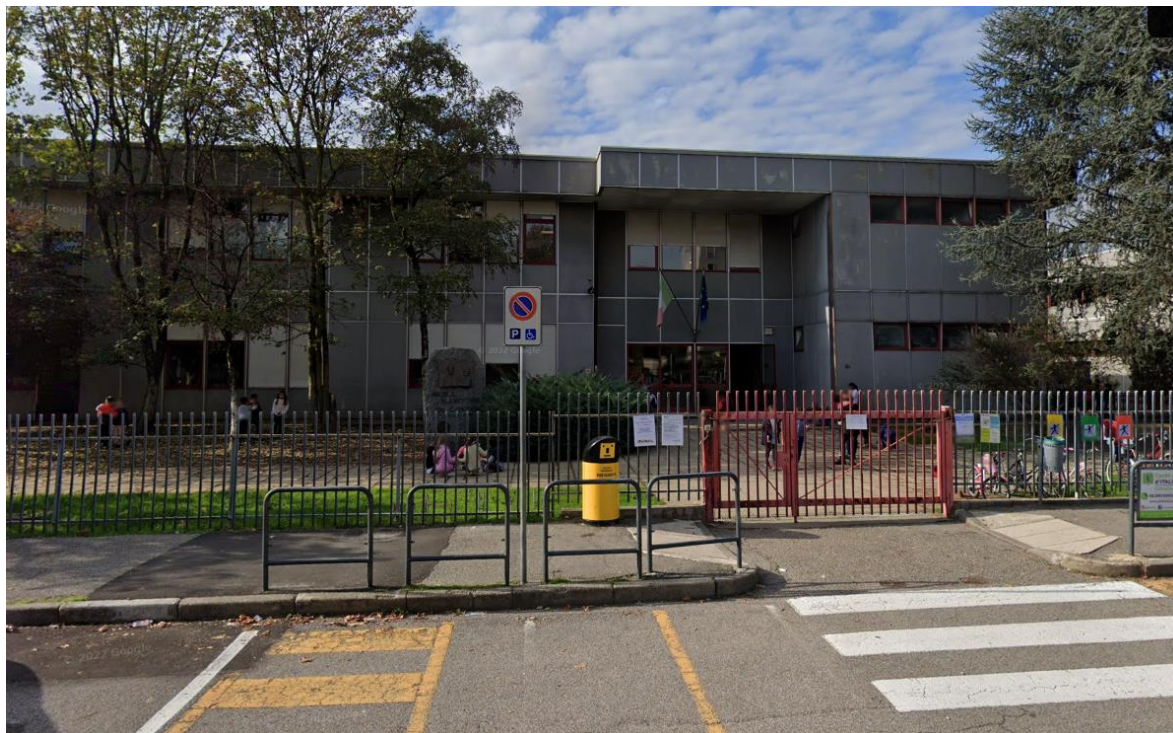
DESCRIZIONE STRUTTURA	Destinazione: <i>Scuola primaria "Don Gnocchi"</i>	S04
	Struttura: Scuola primaria	
	N. di Piani: 2	
Indirizzo: via Federico Ozanam

SÌ	NO	NOTE	
SPAZIO ESTERNO	1	PARCHEGGI			
	1.1	Ci sono parcheggi per persone con disabilità in prossimità del percorso di collegamento di accesso?	<input checked="" type="checkbox"/>	<input type="checkbox"/>

2.1	La zona antistante/retrostante la porta d'accesso è complanare e con una profondità almeno uguale/maggiore a 135x135/140 cm?	<input checked="" type="checkbox"/>	<input type="checkbox"/>

2.2	La finitura della pavimentazione in corrispondenza dell'accesso è degradata, sconnessa o sdruciolevole? (sostituzione, bocciardatura)	<input checked="" type="checkbox"/>	<input type="checkbox"/>

4.9	L'illuminazione del corpo scale risulta sufficiente?	<input type="checkbox"/>	<input checked="" type="checkbox"/>	
4.10	La finitura della pavimentazione è degradata sconnessa o sdruciolevole?	<input type="checkbox"/>	<input checked="" type="checkbox"/>

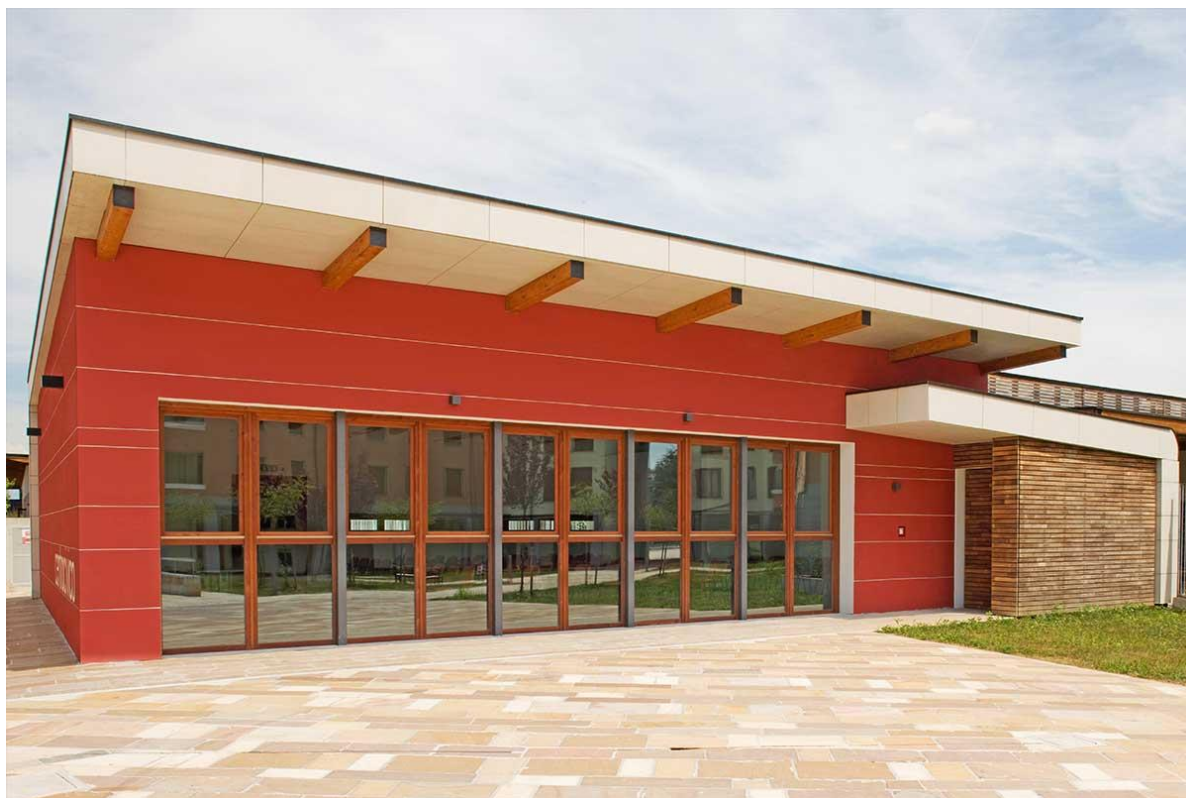
SCHEMA RILIEVO EDIFICIO		
DESCRIZIONE STRUT- TURA	Destinazione: <i>Centro civico Concorezzo</i>	T01
	Struttura: Servizio di interesse generale	
	N. di Piani: 1	
Indirizzo: Piazza Falcone e Borsellino

ANALISI CRITICITÀ RILEVATE ED ELEMENTI DI RILIEVO					
		SÌ	NO	NOTE	
SPAZIO ESTERNO	1	PARCHEGGI			
	1.1	Ci sono parcheggi per persone con disabilità in prossimità del percorso di collegamento di accesso?	<input checked="" type="checkbox"/>	<input type="checkbox"/>	
	1.2	Il parcheggio riservato è raccordato o complanare ad un percorso pedonale in piano privo di barriere di collegamento tra parcheggio e accesso all'edificio?	<input checked="" type="checkbox"/>	<input type="checkbox"/>	
	2	PERCORSO D'ACCESSO			
	2.1	La zona antistante/retrostante la porta d'accesso è complanare e con una profondità almeno uguale/maggiore a 135x135/140 cm?	<input checked="" type="checkbox"/>	<input type="checkbox"/>

2.2	La finitura della pavimentazione in corrispondenza dell'accesso è degradata, sconnessa o sdruciolevole? (sostituzione, bocciardatura)	<input type="checkbox"/>	<input checked="" type="checkbox"/>

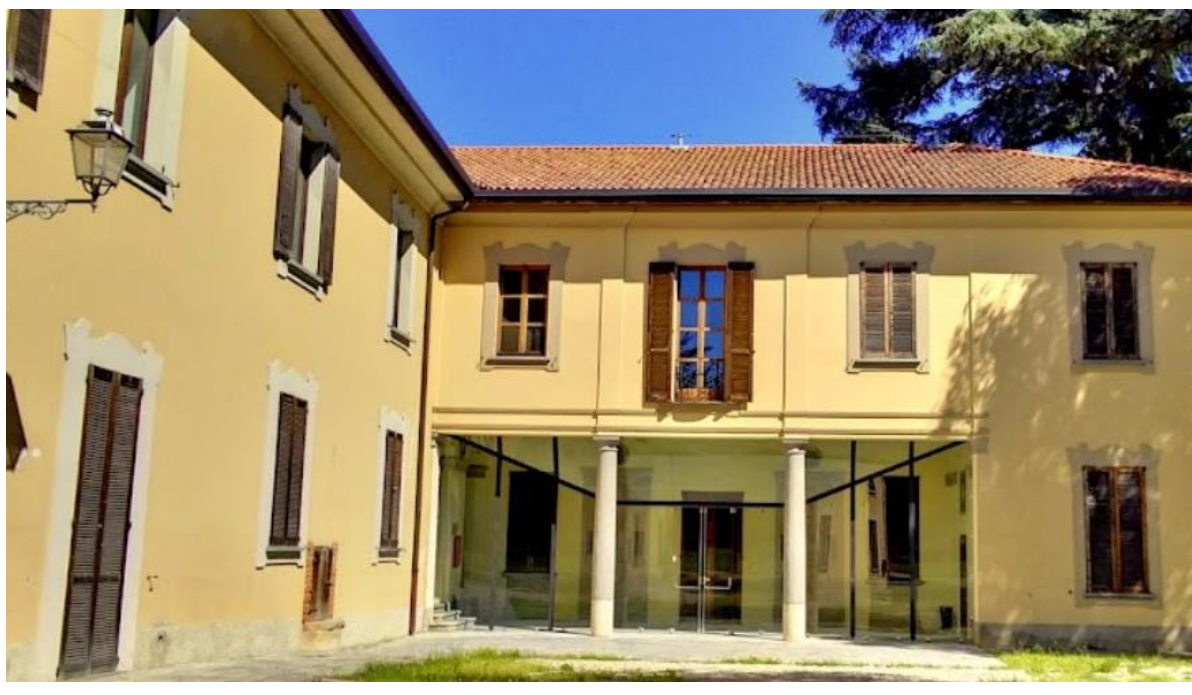
DESCRIZIONE STRUTTURA	Destinazione: <i>Villa Zoja</i>	T03
	Struttura: Attrezzature di interesse generale	
	N. di Piani: 2	
Indirizzo: via Libertà – via Dante

SÌ	NO	NOTE	
SPAZIO ESTERNO	1	PARCHEGGI			
	1.1	Ci sono parcheggi per persone con disabilità in prossimità del percorso di collegamento di accesso?	<input checked="" type="checkbox"/>	<input type="checkbox"/>

2.1	La zona antistante/retrostante la porta d'accesso è complanare e con una profondità almeno uguale/maggiore a 135x135/140 cm?	<input checked="" type="checkbox"/>	<input type="checkbox"/>

2.2	La finitura della pavimentazione in corrispondenza dell'accesso è degradata, sconnessa o sdruciolevole? (sostituzione, bocciardatura)	<input type="checkbox"/>	<input checked="" type="checkbox"/>

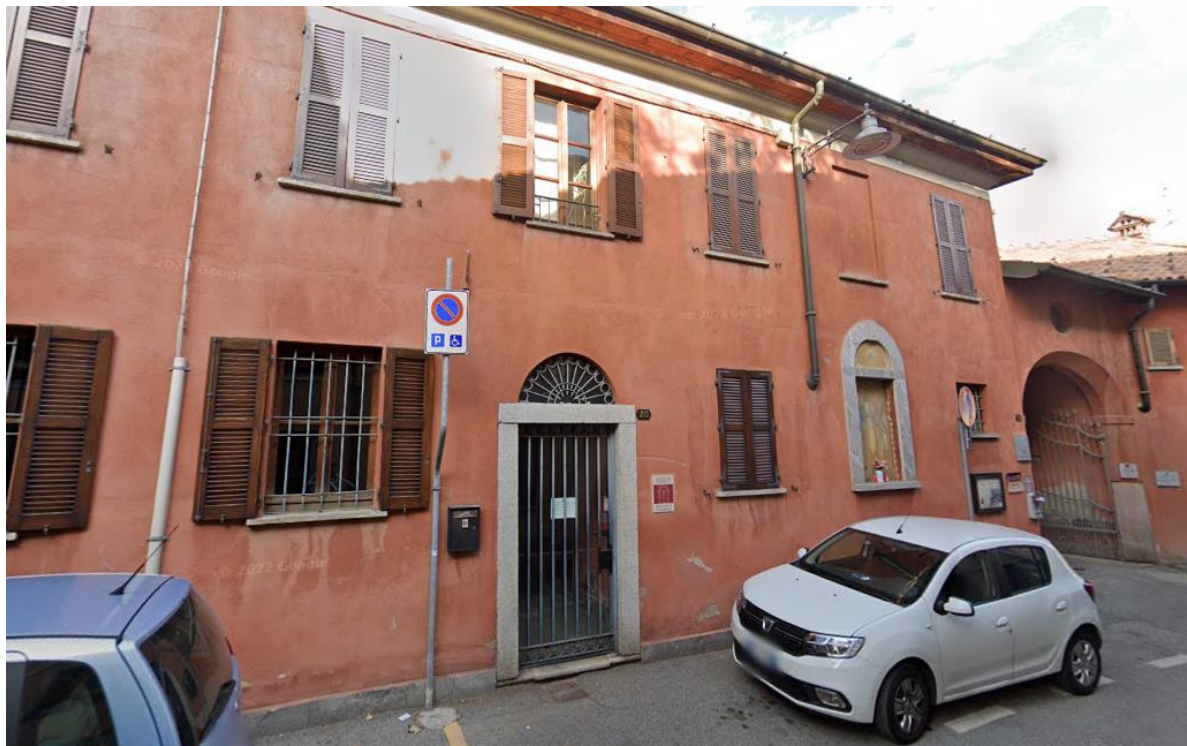
DESCRIZIONE STRUT-TURA	Destinazione: <i>Archivio storico comunale</i> – <i>Sede di associazione</i>	T05
	Struttura: Attrezzature di interesse generale	
	N. di Piani: 2	
Indirizzo: via Santa Marta

SÌ	NO	NOTE	
SPAZIO ESTERNO	1	PARCHEGGI			
	1.1	Ci sono parcheggi per persone con disabilità in prossimità del percorso di collegamento di accesso?	<input checked="" type="checkbox"/>	<input type="checkbox"/>	
	1.2	Il parcheggio riservato è raccordato o complanare ad un percorso pedonale in piano privo di barriere di collegamento tra parcheggio e accesso all'edificio?	<input checked="" type="checkbox"/>	<input type="checkbox"/>	
	2	PERCORSO D'ACCESSO			
	2.1	La zona antistante/retrostante la porta d'accesso è complanare e con una profondità almeno uguale/maggiore a 135x135/140 cm?	<input checked="" type="checkbox"/>	<input type="checkbox"/>	<i>Piccolo gradino in corrispondenza dell'accesso alla sala principale dell'archivio</i>

2.2	La finitura della pavimentazione in corrispondenza dell'accesso è degradata, sconnessa o sdruciolevole? (sostituzione, bocciardatura)	<input type="checkbox"/>	<input checked="" type="checkbox"/>

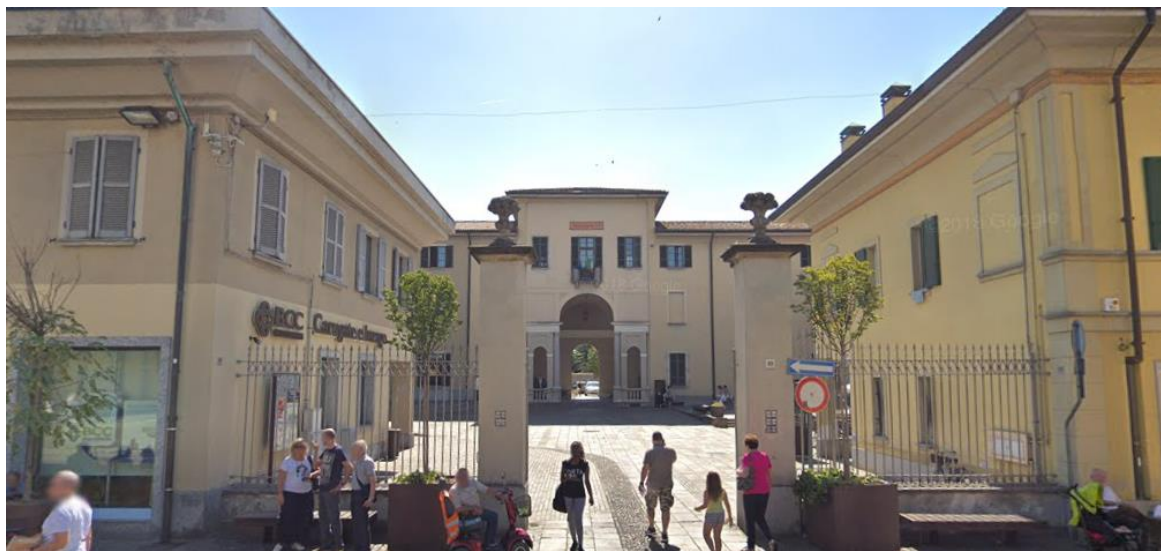
DESCRIZIONE STRUTTURA	Destinazione: Municipio	T06
	Struttura: Attrezzature di interesse generale	
	N. di Piani: 3	
Indirizzo: Piazza della Pace

SÌ	NO	NOTE	
SPAZIO ESTERNO	1	PARCHEGGI			
	1.1	Ci sono parcheggi per persone con disabilità in prossimità del percorso di collegamento di accesso?	<input checked="" type="checkbox"/>	<input type="checkbox"/>

2.1	La zona antistante/retrostante la porta d'accesso è complanare e con una profondità almeno uguale/maggiore a 135x135/140 cm?	<input checked="" type="checkbox"/>	<input type="checkbox"/>

2.2	La finitura della pavimentazione in corrispondenza dell'accesso è degradata, sconnessa o sdruciolevole? (sostituzione, bocciardatura)	<input type="checkbox"/>	<input checked="" type="checkbox"/>

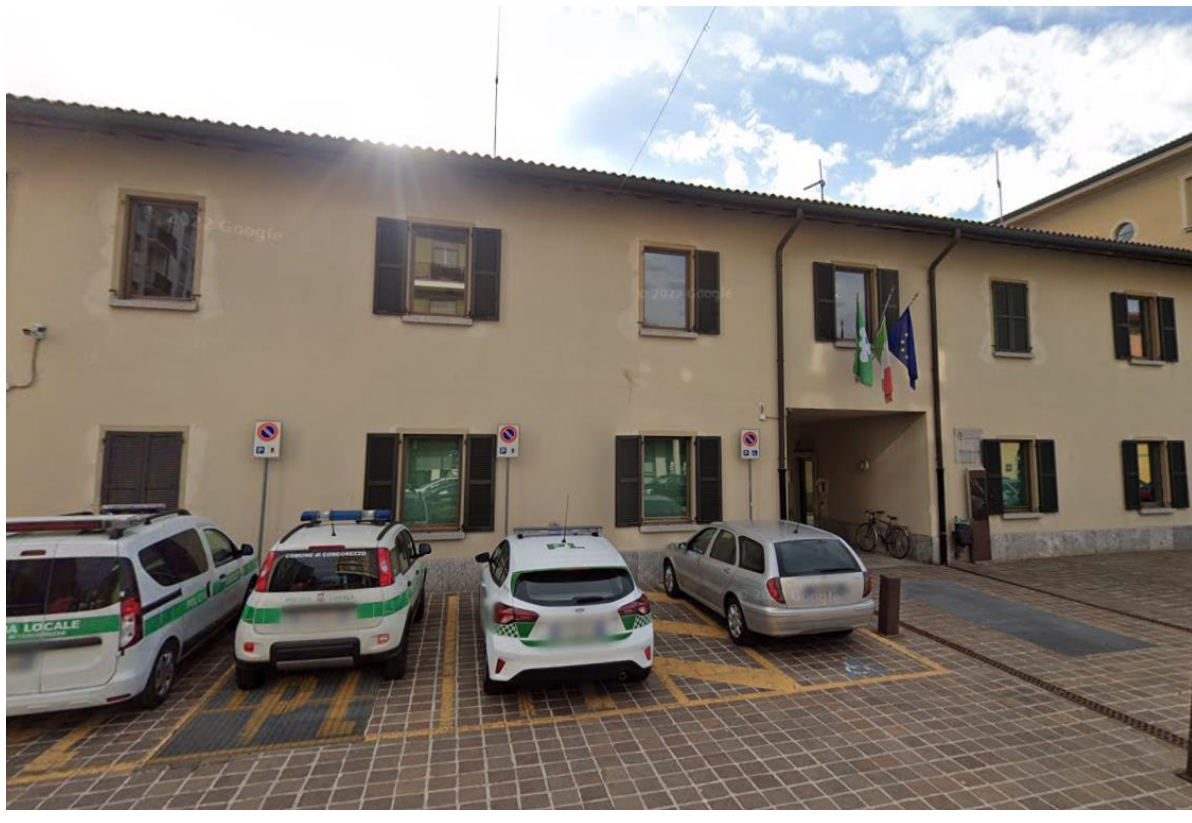
DESCRIZIONE STRUT-TURA	Destinazione: <i>Sede Polizia Locale</i>	T07
	Struttura: Attrezzatura di interesse generale	
	N. di Piani: 2	
Indirizzo: via Repubblica

SÌ	NO	NOTE	
SPAZIO ESTERNO	1	PARCHEGGI			
	1.1	Ci sono parcheggi per persone con disabilità in prossimità del percorso di collegamento di accesso?	<input checked="" type="checkbox"/>	<input type="checkbox"/>	
	1.2	Il parcheggio riservato è raccordato o complanare ad un percorso pedonale in piano privo di barriere di collegamento tra parcheggio e accesso all'edificio?	<input checked="" type="checkbox"/>	<input type="checkbox"/>	
	2	PERCORSO D'ACCESSO			
	2.1	La zona antistante/retrostante la porta d'accesso è complanare e con una profondità almeno uguale/maggiore a 135x135/140 cm?	<input checked="" type="checkbox"/>	<input type="checkbox"/>	
	2.2	La finitura della pavimentazione in corrispondenza dell'accesso è degradata, sconnessa o sdruciolevole? (sostituzione, bocciardatura)	<input type="checkbox"/>	<input checked="" type="checkbox"/>

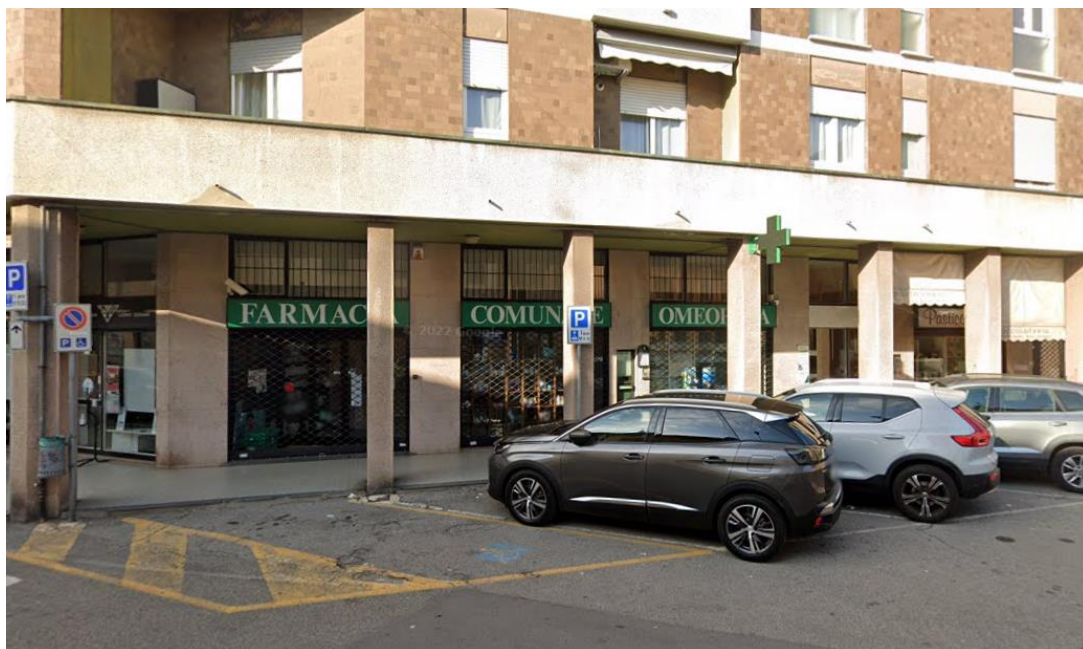
DESCRIZIONE STRUTTURA	Destinazione: Farmacia comunale	T08
	Struttura: Attrezzatura di interesse generale	
	N. di Piani: 1	
Indirizzo: via de Giorgi

SI	NO	NOTE	
SPAZIO ESTERNO	1	PARCHEGGI			
	1.1	Ci sono parcheggi per persone con disabilità in prossimità del percorso di collegamento di accesso?	<input checked="" type="checkbox"/>	<input type="checkbox"/>

2.1	La zona antistante/retrostante la porta d'accesso è complanare e con una profondità almeno uguale/maggiore a 135x135/140 cm?	<input checked="" type="checkbox"/>	<input type="checkbox"/>

2.2	La finitura della pavimentazione in corrispondenza dell'accesso è degradata, sconnessa o sdruciolevole? (sostituzione, bocciardatura)	<input checked="" type="checkbox"/>	<input type="checkbox"/>

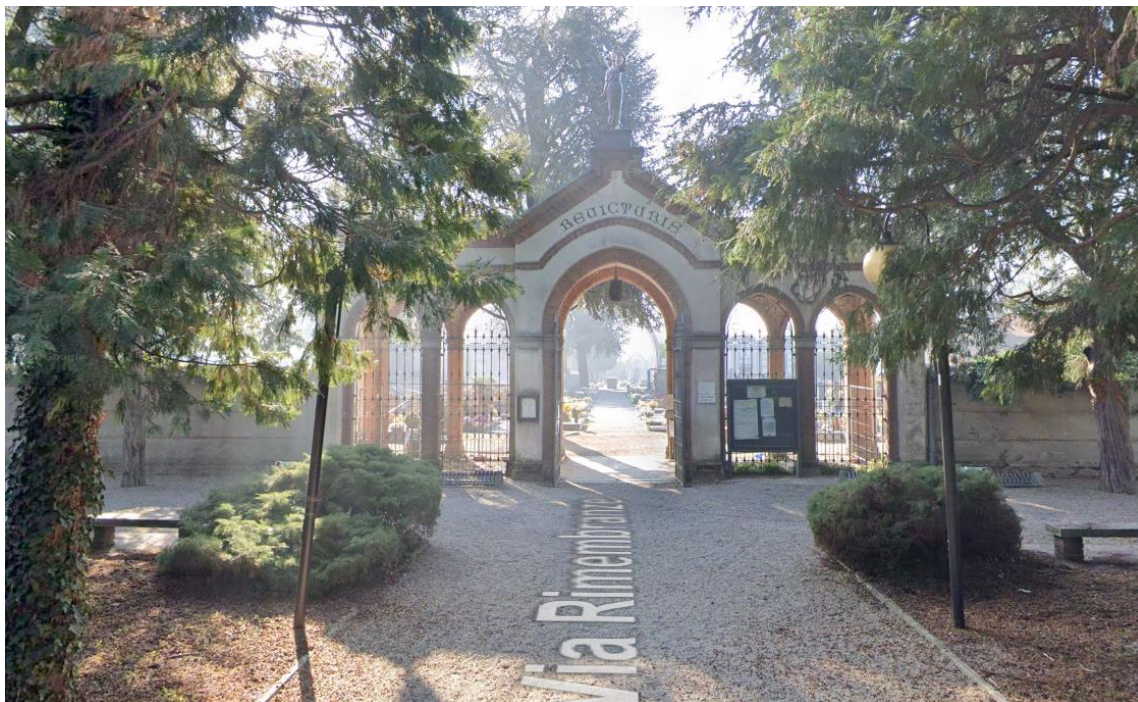
DESCRIZIONE STRUTTURA	Destinazione: <i>Cimitero comunale</i>	T09
	Struttura: Attrezzatura di interesse generale	
	N. di Piani: 1	
Indirizzo: via Rimembranze

SÌ	NO	NOTE	
SPAZIO ESTERNO	1	PARCHEGGI			
	1.1	Ci sono parcheggi per persone con disabilità in prossimità del percorso di collegamento di accesso?	<input checked="" type="checkbox"/>	<input type="checkbox"/>

2.1	La zona antistante/retrostante la porta d'accesso è complanare e con una profondità almeno uguale/maggiore a 135x135/140 cm?	<input checked="" type="checkbox"/>	<input type="checkbox"/>

2.2	La finitura della pavimentazione in corrispondenza dell'accesso è degradata, sconnessa o sdruciolevole? (sostituzione, bocciardatura)	<input checked="" type="checkbox"/>	<input type="checkbox"/>

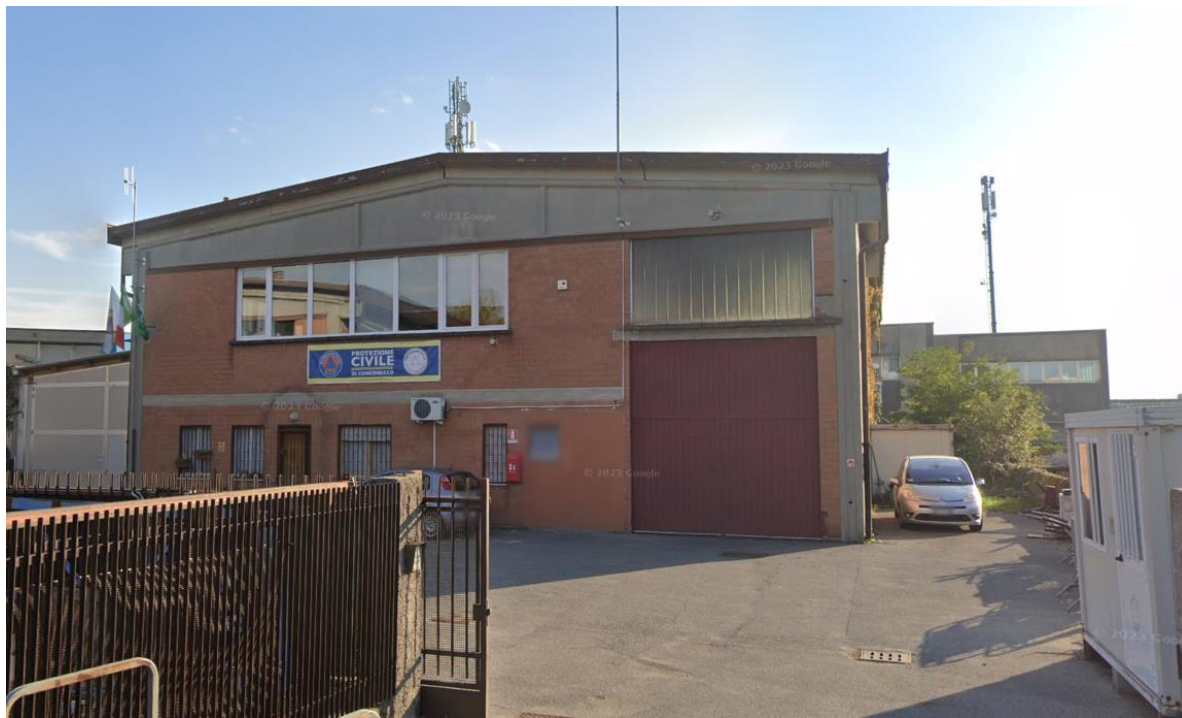
DESCRIZIONE STRUTTURA	Destinazione: Sede protezione civile - Concorezzo	T10
	Struttura: Attrezzatura di interesse generale	
	N. di Piani: 2	
Indirizzo: via Walter Tobagi

SI	NO	NOTE	
SPAZIO ESTERNO	1	PARCHEGGI			
	1.1	Ci sono parcheggi per persone con disabilità in prossimità del percorso di collegamento di accesso?	<input type="checkbox"/>	<input checked="" type="checkbox"/>

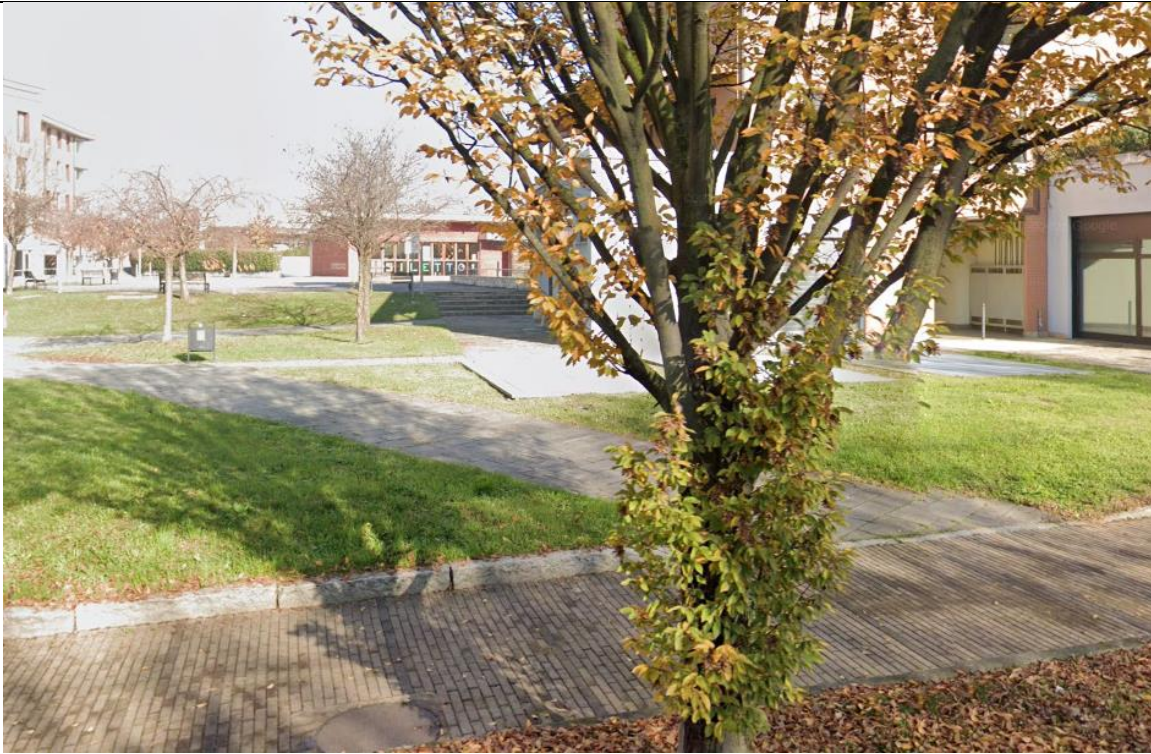
Borsellino
V04

SÌ	NO	NOTE	
SPAZIO ESTERNO	1	PARCHEGGI			
	1.1	Ci sono parcheggi per persone con disabilità in prossimità del percorso di collegamento di accesso?	<input checked="" type="checkbox"/>	<input type="checkbox"/>

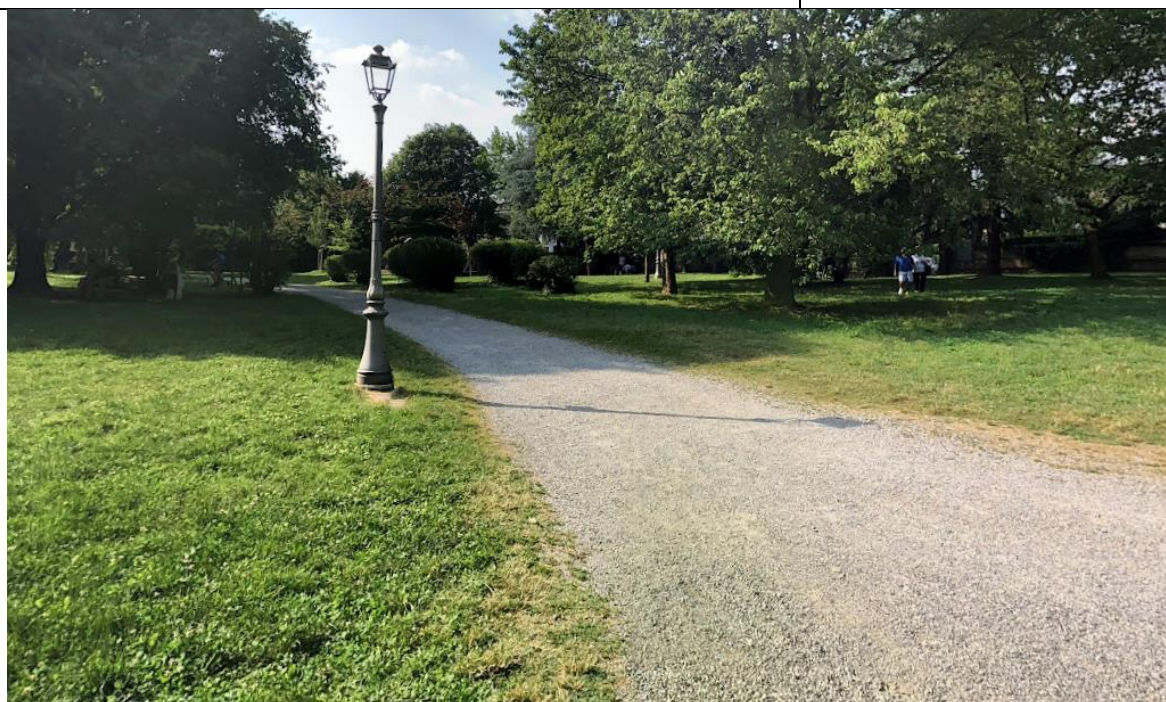
V05

SÌ	NO	NOTE
SPAZIO ESTERNO	1	PARCHEGGI		
	1.1	<input type="checkbox"/>	<input checked="" type="checkbox"/>	
	1.2	<input type="checkbox"/>	<input checked="" type="checkbox"/>	
	2	PERCORSO D'ACCESSO		
	2.1	<input type="checkbox"/>	<input checked="" type="checkbox"/>	
	2.2	<input type="checkbox"/>	<input checked="" type="checkbox"/>	
	2.3	<input type="checkbox"/>	<input checked="" type="checkbox"/>

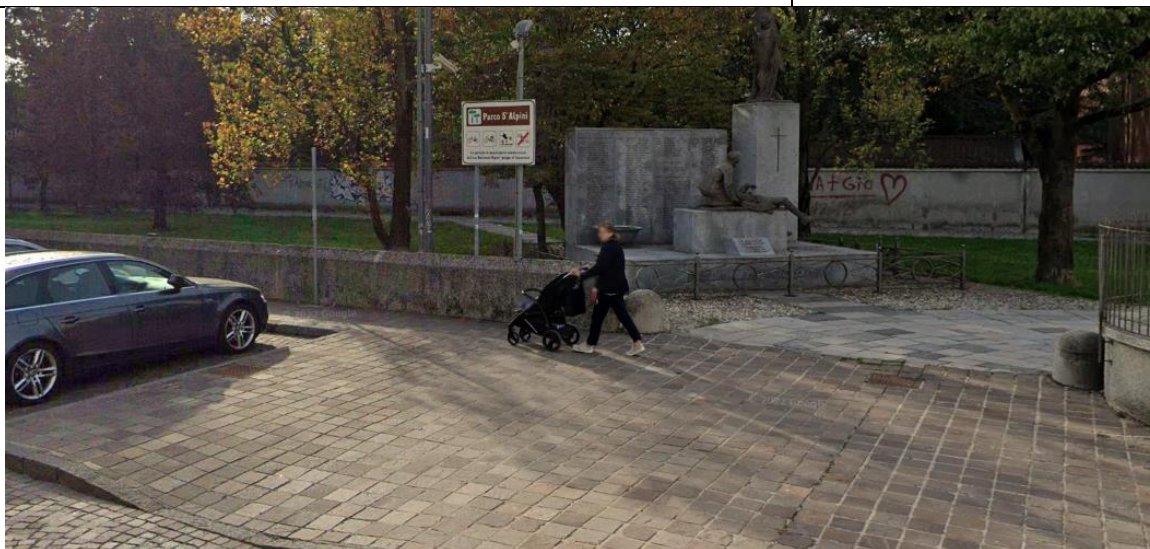
V06

SÌ	NO	NOTE	
SPAZIO ESTERNO	1	PARCHEGGI			
	1.1	Ci sono parcheggi per persone con disabilità in prossimità del percorso di collegamento di accesso?	<input checked="" type="checkbox"/>	<input type="checkbox"/>

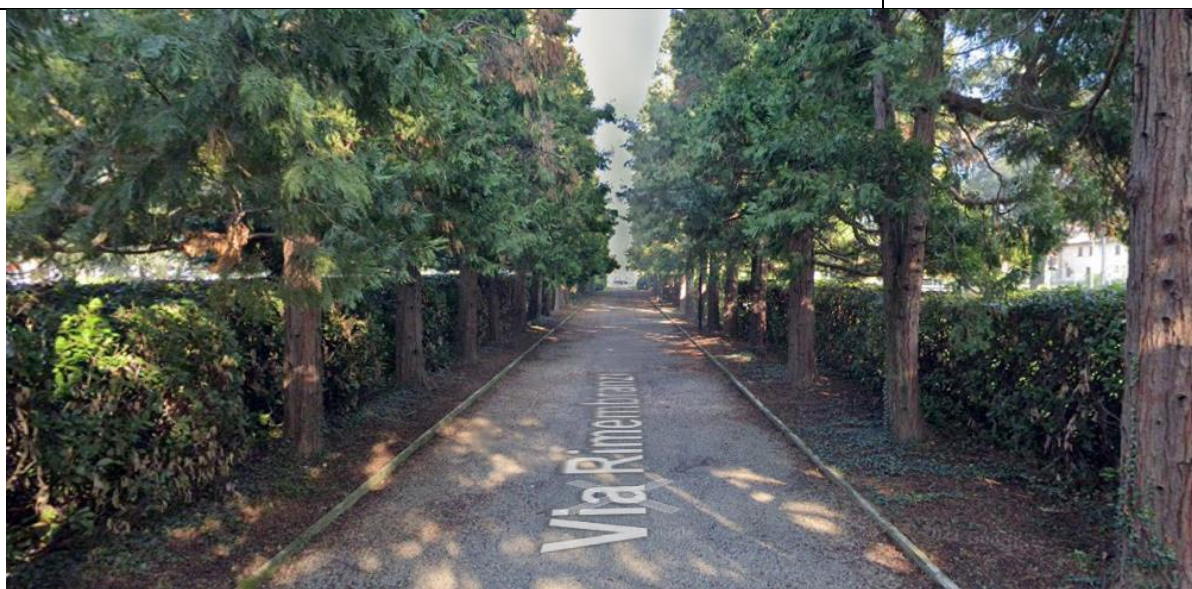
V08

SÌ	NO	NOTE	
SPAZIO ESTERNO	1	PARCHEGGI			
	1.1	Ci sono parcheggi per persone con disabilità in prossimità del percorso di collegamento di accesso?	<input checked="" type="checkbox"/>	<input type="checkbox"/>

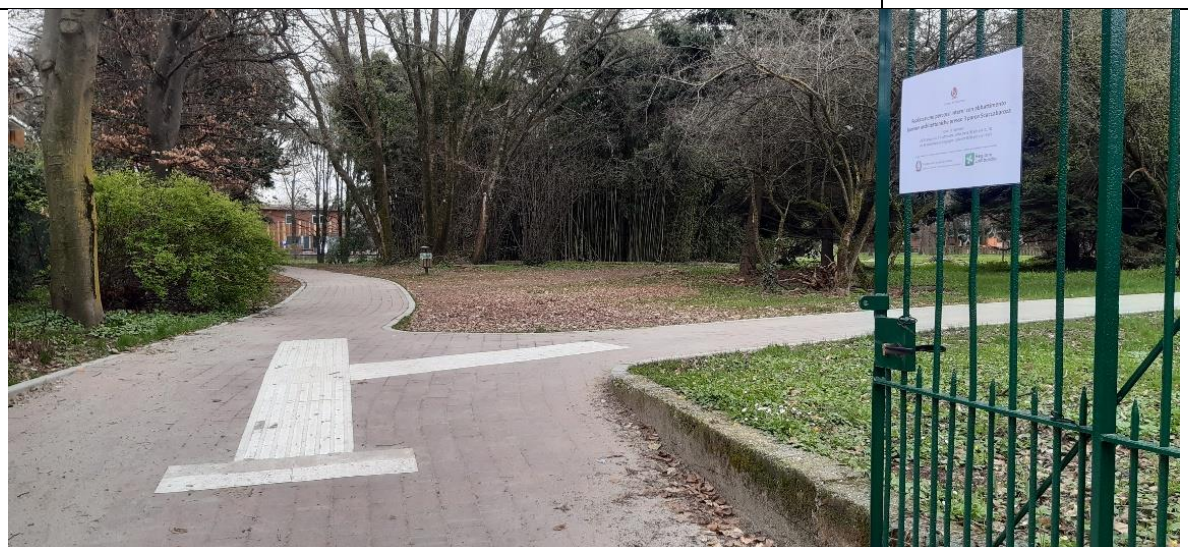
V09

SÌ	NO	NOTE	
SPAZIO ESTERNO	1	PARCHEGGI			
	1.1	Ci sono parcheggi per persone con disabilità in prossimità del percorso di collegamento di accesso?	<input checked="" type="checkbox"/>	<input type="checkbox"/>

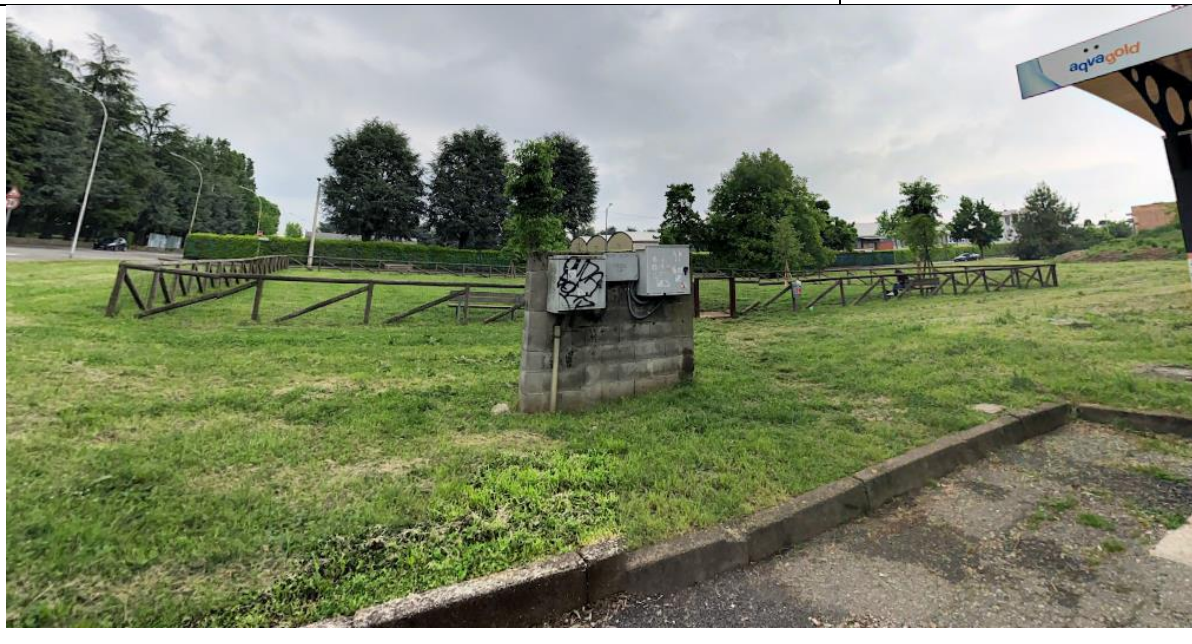
V14

SÌ	NO	NOTE	
SPAZIO ESTERNO	1	PARCHEGGI			
	1.1	Ci sono parcheggi per persone con disabilità in prossimità del percorso di collegamento di accesso?	<input type="checkbox"/>	<input checked="" type="checkbox"/>

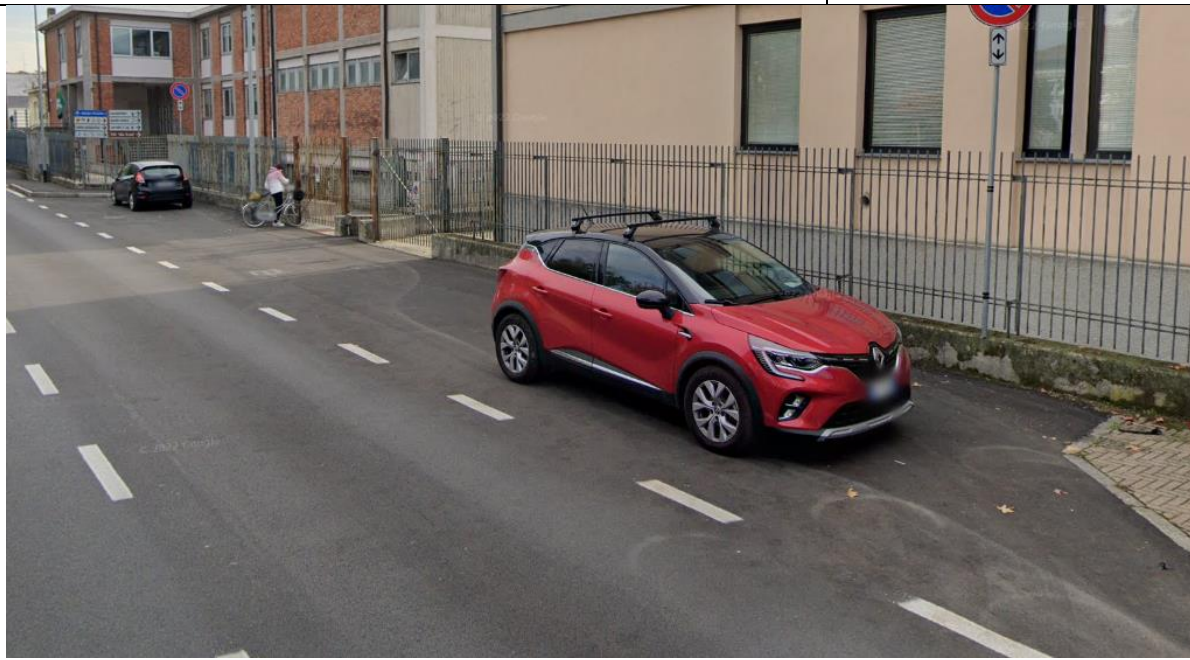
SCHEDA RILIEVO		
DESCRIZIONE STRUTTURA	Destinazione: Parcheggio pubblico	P15
Indirizzo: via XXV Aprile

ANALISI CRITICITÀ RILEVATE ED ELEMENTI DI RILIEVO				
		SÌ	NO	NOTE
1	PARCHEGGI			
1.1	Vi è la presenza di un posto auto per persone con disabilità su 50 posti auto presenti?	<input type="checkbox"/>	<input checked="" type="checkbox"/>

1.2	Il posto auto riservato ha le dimensioni adeguate?	<input type="checkbox"/>	<input checked="" type="checkbox"/>	
	Larghezza non inferiore a 3,20 m	<input type="checkbox"/>	<input checked="" type="checkbox"/>	
	Lunghezza non inferiore a 6 m	<input type="checkbox"/>	<input checked="" type="checkbox"/>

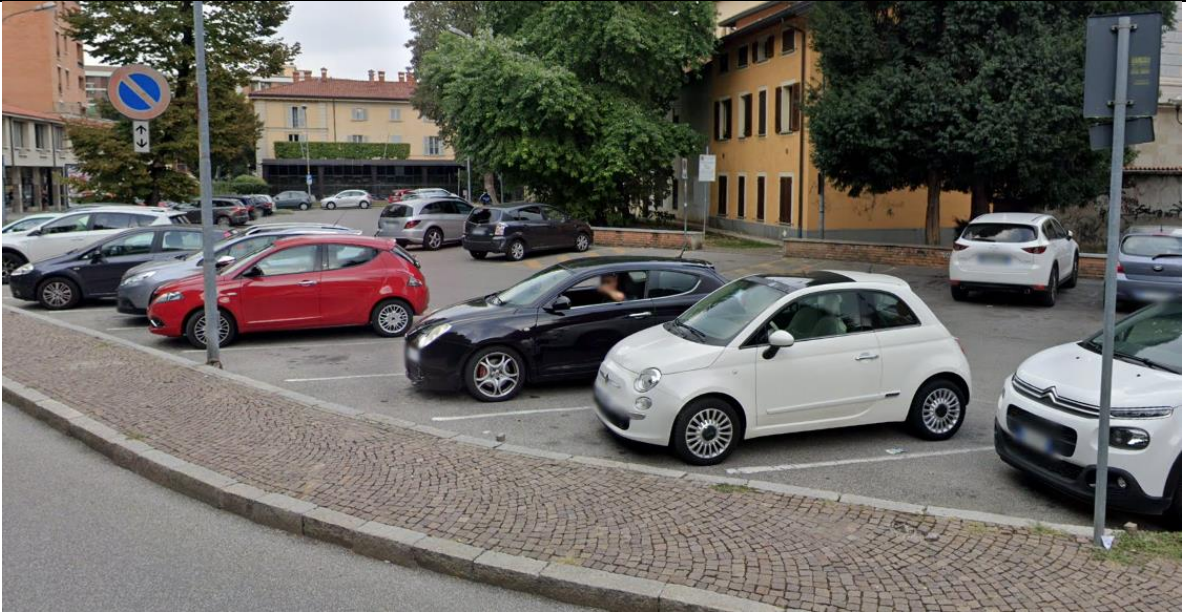
SCHEDA RILIEVO		
DESCRIZIONE STRUTTURA	Destinazione: Parcheggio pubblico	P22
Indirizzo: via Monsignor Cavezzali

ANALISI CRITICITÀ RILEVATE ED ELEMENTI DI RILIEVO				
		SÌ	NO	NOTE
1	PARCHEGGI			
1.1	Vi è la presenza di un posto auto per persone con disabilità su 50 posti auto presenti?	<input checked="" type="checkbox"/>	<input type="checkbox"/>

1.2	Il posto auto riservato ha le dimensioni adeguate?	<input checked="" type="checkbox"/>	<input type="checkbox"/>	
	Larghezza non inferiore a 3,20 m	<input checked="" type="checkbox"/>	<input type="checkbox"/>	
	Lunghezza non inferiore a 6 m	<input checked="" type="checkbox"/>	<input type="checkbox"/>

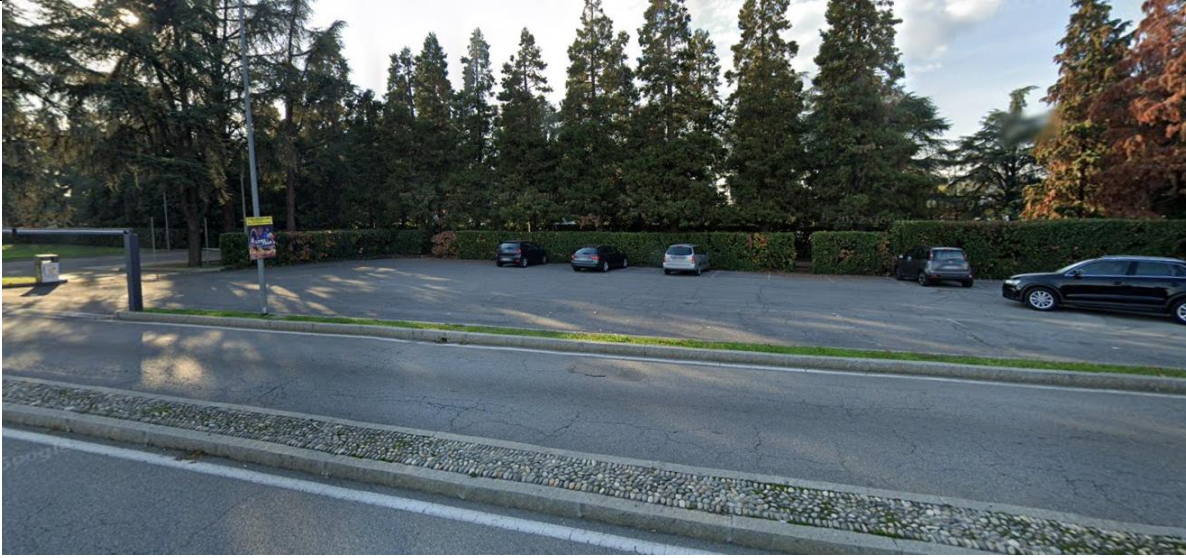
SCHEDA RILIEVO		
DESCRIZIONE STRUTTURA	Destinazione: Parcheggio pubblico	P31
Indirizzo: SP3 Milano-Imbersago

ANALISI CRITICITÀ RILEVATE ED ELEMENTI DI RILIEVO				
		SÌ	NO	NOTE
1	PARCHEGGI			
1.1	Vi è la presenza di un posto auto per persone con disabilità su 50 posti auto presenti?	<input type="checkbox"/>	<input checked="" type="checkbox"/>

1.2	Il posto auto riservato ha le dimensioni adeguate?	<input type="checkbox"/>	<input checked="" type="checkbox"/>	
	Larghezza non inferiore a 3,20 m	<input type="checkbox"/>	<input checked="" type="checkbox"/>	
	Lunghezza non inferiore a 6 m	<input type="checkbox"/>	<input checked="" type="checkbox"/>

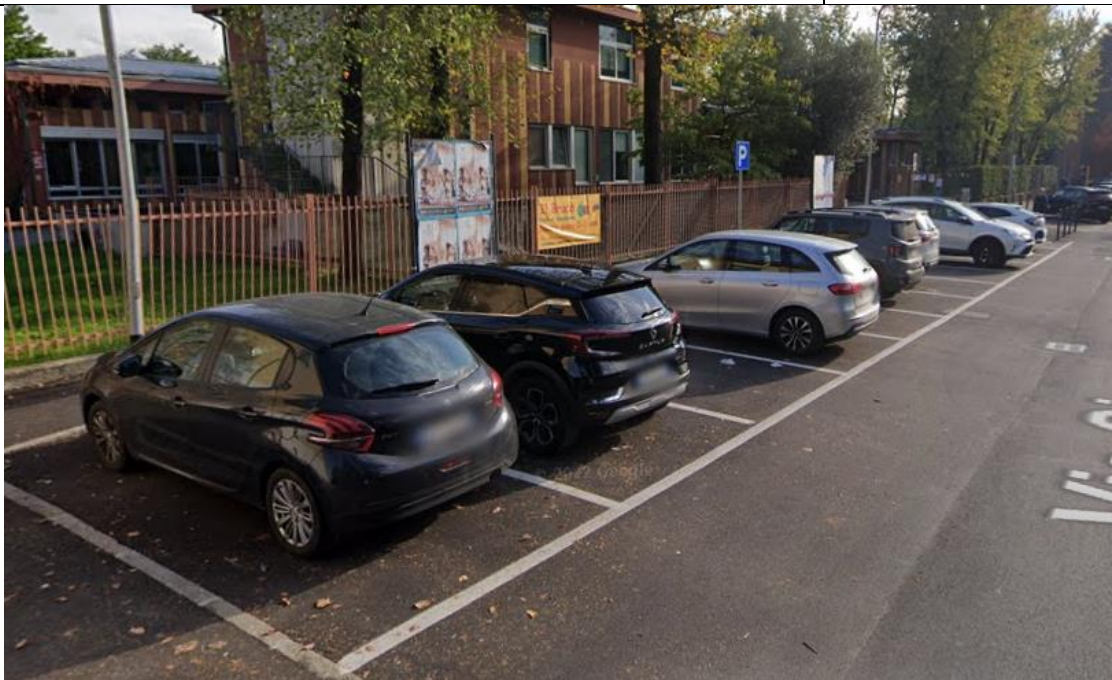
SCHEDA RILIEVO		
DESCRIZIONE STRUTTURA	Destinazione: Parcheggio pubblico	P36
Indirizzo: via Giuseppe Verdi

ANALISI CRITICITÀ RILEVATE ED ELEMENTI DI RILIEVO				
		SI	NO	NOTE
1	PARCHEGGI			
1.1	Vi è la presenza di un posto auto per persone con disabilità su 50 posti auto presenti?	<input checked="" type="checkbox"/>	<input type="checkbox"/>

1.2	Il posto auto riservato ha le dimensioni adeguate?	<input checked="" type="checkbox"/>	<input type="checkbox"/>	
	Larghezza non inferiore a 3,20 m	<input checked="" type="checkbox"/>	<input type="checkbox"/>	
	Lunghezza non inferiore a 6 m	<input checked="" type="checkbox"/>	<input type="checkbox"/>

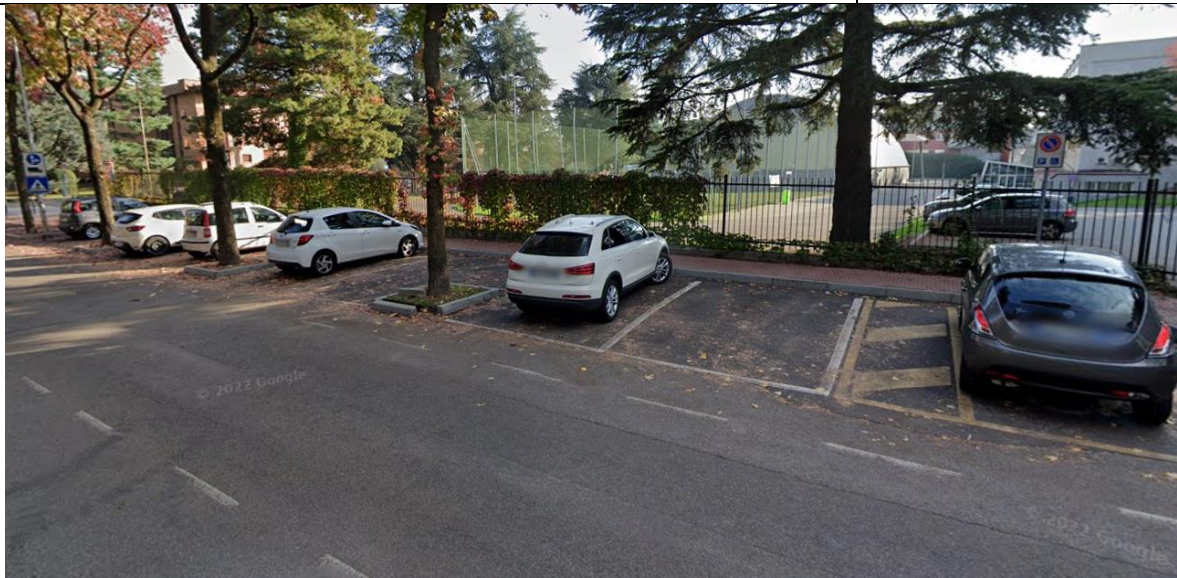
SCHEDA RILIEVO		
DESCRIZIONE STRUTTURA	Destinazione: Parcheggio pubblico	P39
Indirizzo: via Pio X

ANALISI CRITICITÀ RILEVATE ED ELEMENTI DI RILIEVO				
		SÌ	NO	NOTE
1	PARCHEGGI			
1.1	Vi è la presenza di un posto auto per persone con disabilità su 50 posti auto presenti?	<input checked="" type="checkbox"/>	<input type="checkbox"/>

1.2	Il posto auto riservato ha le dimensioni adeguate?	<input checked="" type="checkbox"/>	<input type="checkbox"/>	
	Larghezza non inferiore a 3,20 m	<input checked="" type="checkbox"/>	<input type="checkbox"/>	
	Lunghezza non inferiore a 6 m	<input checked="" type="checkbox"/>	<input type="checkbox"/>

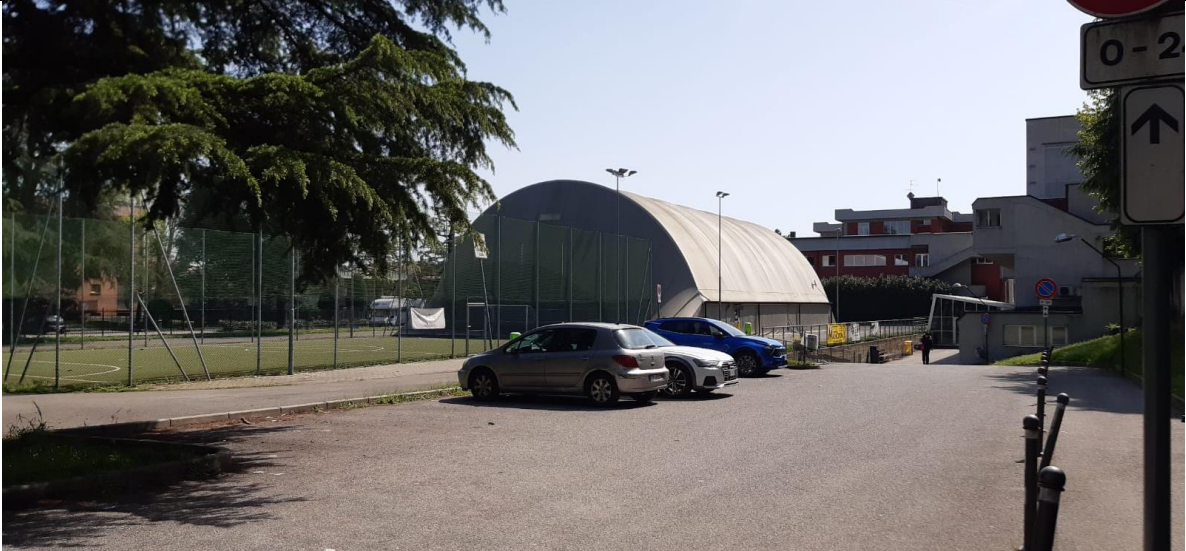
SCHEDA RILIEVO		
DESCRIZIONE STRUTTURA	Destinazione: Parcheggio pubblico	P40
Indirizzo: via Pio X

ANALISI CRITICITÀ RILEVATE ED ELEMENTI DI RILIEVO				
		SI	NO	NOTE
1	PARCHEGGI			
1.1	Vi è la presenza di un posto auto per persone con disabilità su 50 posti auto presenti?	<input checked="" type="checkbox"/>	<input type="checkbox"/>

1.2	Il posto auto riservato ha le dimensioni adeguate?	<input checked="" type="checkbox"/>	<input type="checkbox"/>	
	Larghezza non inferiore a 3,20 m	<input checked="" type="checkbox"/>	<input type="checkbox"/>	
	Lunghezza non inferiore a 6 m	<input checked="" type="checkbox"/>	<input type="checkbox"/>
