COMUNE DI CONCOREZZO

PIANO PER L'ELIMINAZIONE DELLE BARRIERE ARCHITETTONICHE

Oggetto: SCHEDE DI RILIEVO DELLE CRITICITA'

R01.a

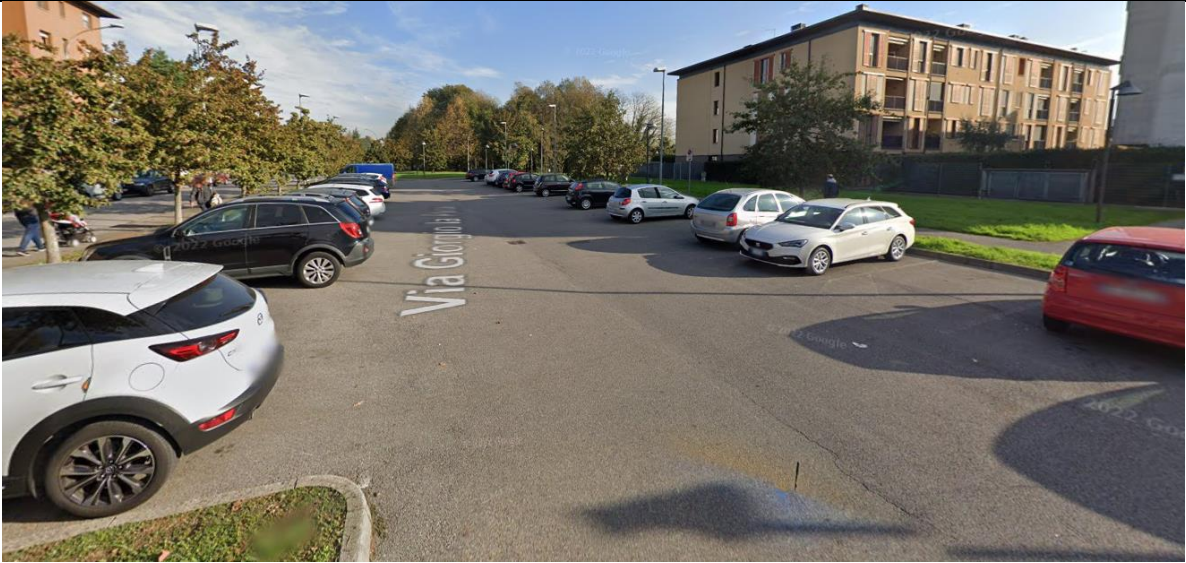
SCHEDA RILIEVO		
DESCRIZIONE STRUTTURA	Destinazione: Parcheggio pubblico	P46
Indirizzo: via Giorgio la Pira

ANALISI CRITICITÀ RILEVATE ED ELEMENTI DI RILIEVO				
		SÌ	NO	NOTE
1	PARCHEGGI			
1.1	Vi è la presenza di un posto auto per persone con disabilità su 50 posti auto presenti?	<input checked="" type="checkbox"/>	<input type="checkbox"/>

1.2	Il posto auto riservato ha le dimensioni adeguate?	<input checked="" type="checkbox"/>	<input type="checkbox"/>	
	Larghezza non inferiore a 3,20 m	<input checked="" type="checkbox"/>	<input type="checkbox"/>	
	Lunghezza non inferiore a 6 m	<input checked="" type="checkbox"/>	<input type="checkbox"/>

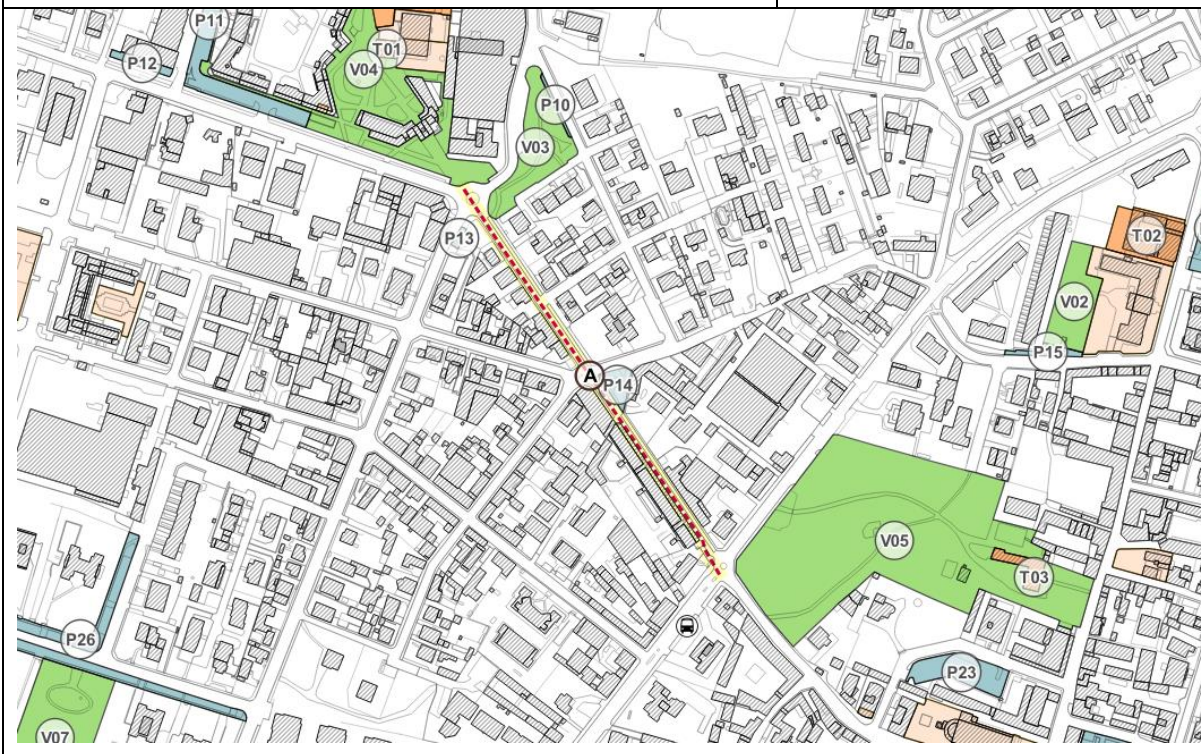
Indirizzo: Via SP217

SÌ	NO	NOTE
1	PAVIMENTAZIONI			
1.1	Il percorso pedonale è largo almeno 90 cm?	<input checked="" type="checkbox"/>	<input type="checkbox"/>	
1.2	Il percorso pedonale non presenta strozzature che riducono la larghezza al di sotto dei 90 cm?	<input checked="" type="checkbox"/>	<input type="checkbox"/>

1.6	La finitura del percorso risulta degradata e/o sconnessa?	<input type="checkbox"/>	<input checked="" type="checkbox"/>	
1.7	Ci sono elementi nel percorso che sporgono dalla quota di pavimentazione? (pozzetti, griglie, cordoli, caditoie...)	<input type="checkbox"/>	<input checked="" type="checkbox"/>

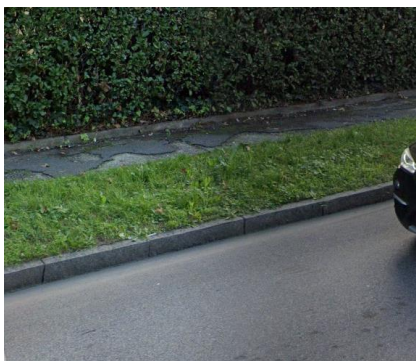
Criticità 1: lungo i lati della strada provinciale 2 e lungo alcune sezioni dell'SP3 si riscontra una pavimentazione irregolare e degradata, creando punti critici per un normale flusso pedonale.

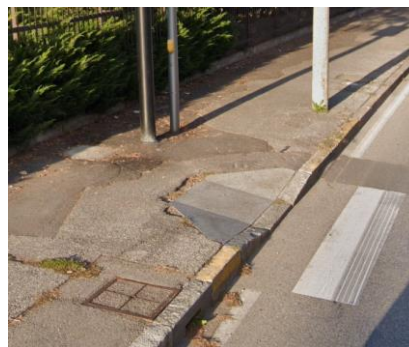
Criticità 2: lungo alcune sezioni stradali, in prossimità degli attraversamenti pedonali, si rileva un inadeguato raccordo stradale tra marciapiede e carreggiata, rendendo difficoltoso l'attraversamento e l'accesso ai percorsi pedonali esistenti.

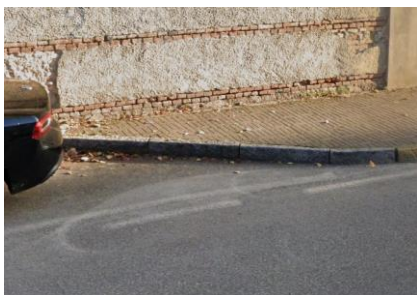
Criticità 3: nei pressi del parco di villa Zoja il marciapiede risulta non raccordato con la sequenza di parcheggi situati lungo via Dante, rendendo difficile l'accesso alle persone portatrici di disabilità motorie

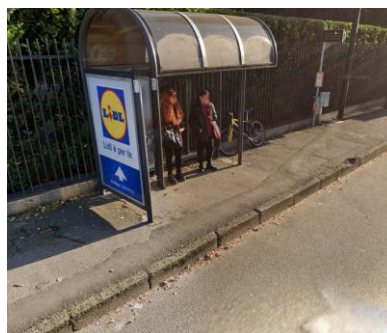
Criticità 4: nei pressi delle stazioni pubbliche si rileva l'ingombrante presenza di pensiline e cartellonistica che limitano il passaggio, riducendo la sezione pedonale per un regolare flusso pedonale.

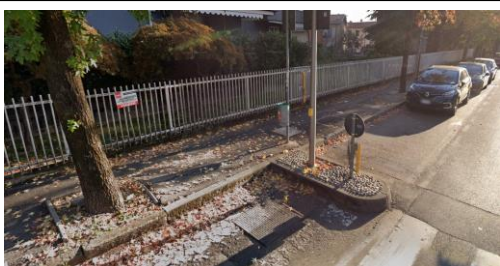
Criticità 5: lungo il lato orientale di via Dante si riscontra la presenza di alberature di alto fusto, rendendo difficile il flusso pedonale.

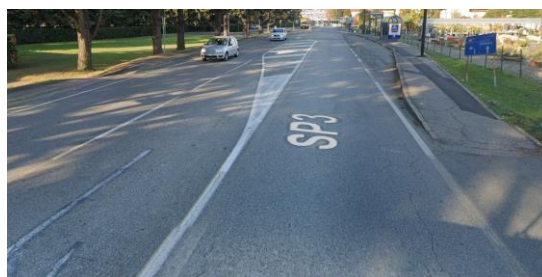
Criticità 6: lungo la sezione stradale dell'SP3 si riscontra la mancanza di attraversamenti pedonali di raccordo tra il versante est e quello ovest, rendendo difficoltoso il camminamento lungo l'asse viario.

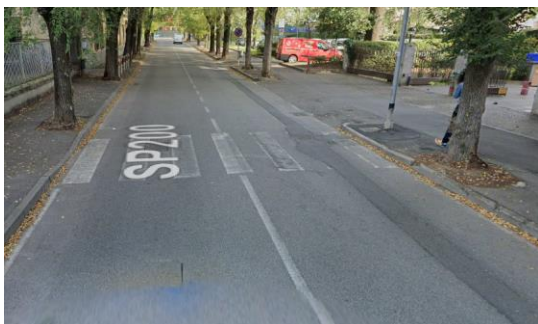
Criticità 1: lungo alcune sezioni stradali, in prossimità degli attraversamenti pedonali, si rileva un inadeguato raccordo stradale tra marciapiede e carreggiata, rendendo difficoltoso l'attraversamento e l'accesso ai percorsi pedonali esistenti.

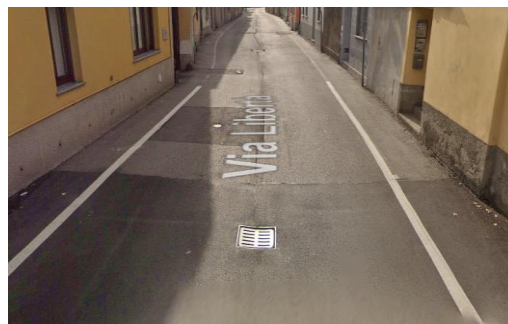
Criticità 2: lungo via Libertà è possibile rilevare i tracciati pedonali su entrambi i lati della carreggiata, i quali mostrano dimensioni di camminamento limitate e senza appositi sistemi di protezione per l'attraversamento pedonale in sicurezza.

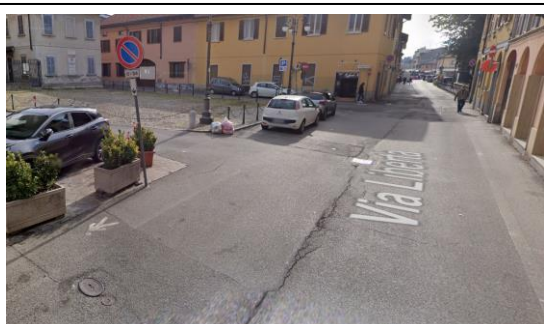
Criticità 3: lungo la sezione stradale di via Libertà e via de Giorgi si riscontra la mancanza di attraversamenti pedonali di raccordo, rendendo difficoltoso il camminamento lungo l'asse viario.

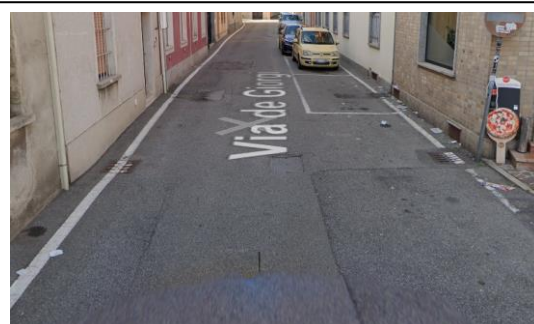
Criticità 4: lungo via de Giorgi si rileva la totale mancanza di spazi pedonali lungo entrambi i lati della carreggiata, rendendo difficoltoso l'attraversamento pedonale.

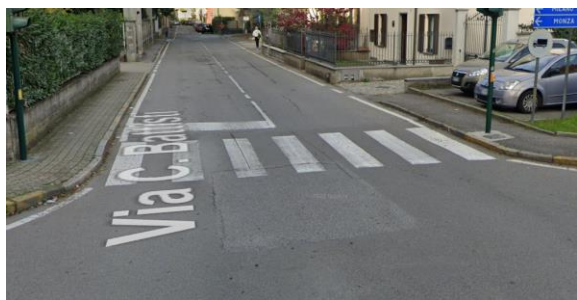
Criticità 1: lungo alcune sezioni stradali, in prossimità degli attraversamenti pedonali, si rileva un inadeguato raccordo stradale tra marciapiede e carreggiata, rendendo difficoltoso l'attraversamento e l'accesso ai percorsi pedonali esistenti.

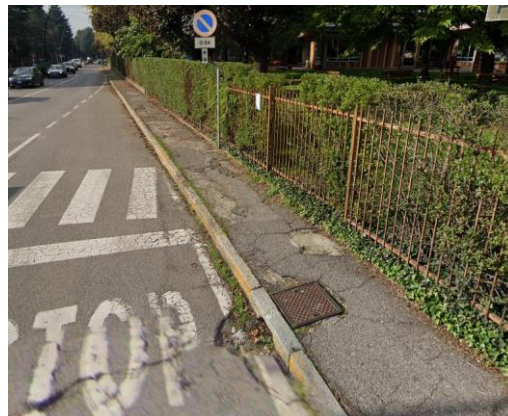
Criticità 2: lungo i lati di via A. Volta e Papa Pio XI si riscontra una pavimentazione irregolare e degradata, creando punti critici per un normale flusso pedonale.

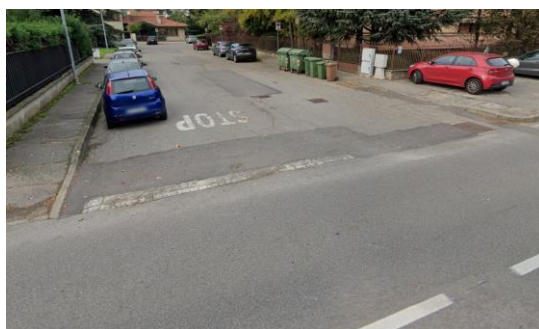
Criticità 3: lungo la sezione stradale di via A. Volta e Papa Pio XI si riscontra la mancanza di attraversamenti pedonali di raccordo, rendendo difficoltoso il camminamento lungo l'asse viario.

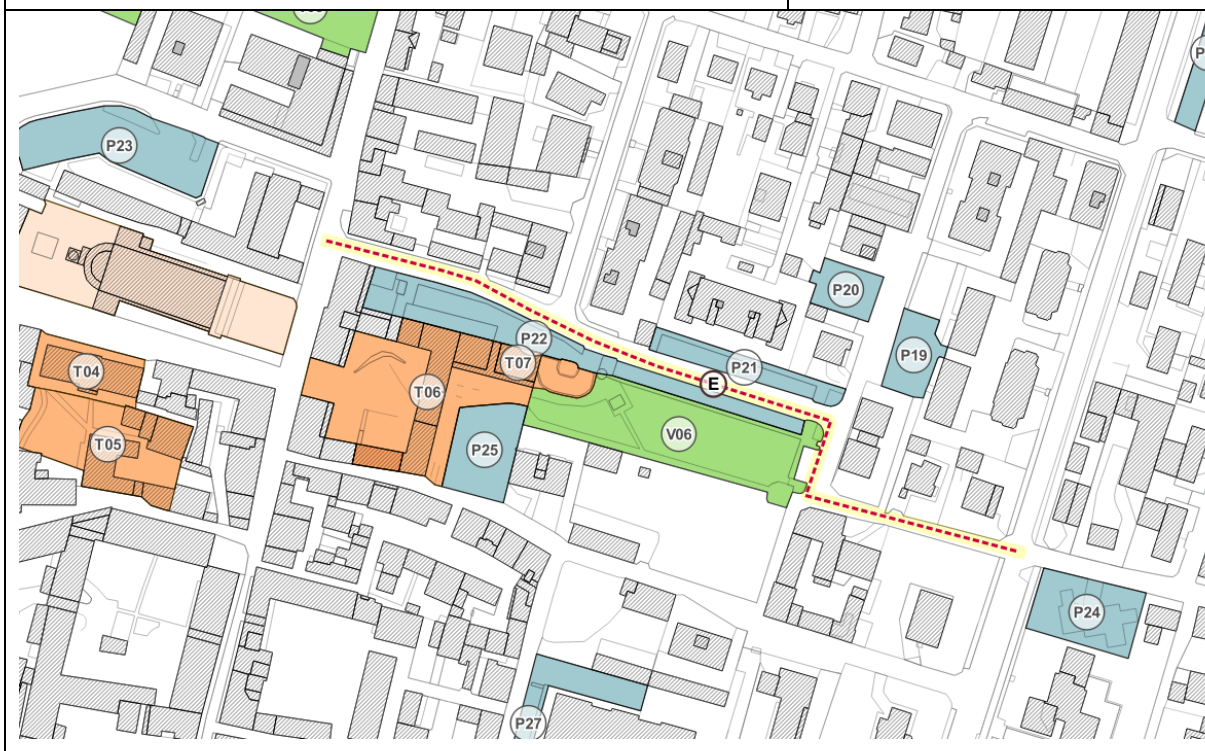
Indirizzo: via Sant'Agata – via Thomas Edison – via Repubblica

SI	NO	NOTE
1	PAVIMENTAZIONI			
1.1	Il percorso pedonale è largo almeno 90 cm?	<input type="checkbox"/>	<input checked="" type="checkbox"/>	
1.2	Il percorso pedonale non presenta strozzature che riducono la larghezza al di sotto dei 90 cm?	<input checked="" type="checkbox"/>	<input type="checkbox"/>	
1.3	Il percorso ha la presenza, almeno ogni 10 m. di sviluppo lineare di allargamenti, per consentire la rotazione alle persone non deambulanti?	<input type="checkbox"/>	<input checked="" type="checkbox"/>	
1.4	La pendenza trasversale è inferiore all'1%?	<input checked="" type="checkbox"/>	<input type="checkbox"/>	
1.5	La superficie del percorso risulta sdruciolevole?	<input type="checkbox"/>	<input checked="" type="checkbox"/>

1.6	La finitura del percorso risulta degradata e/o sconnessa?	<input type="checkbox"/>	<input checked="" type="checkbox"/>	
1.7	Ci sono elementi nel percorso che sporgono dalla quota di pavimentazione? (pozzetti, griglie, cordoli, caditoie...)	<input checked="" type="checkbox"/>	<input type="checkbox"/>

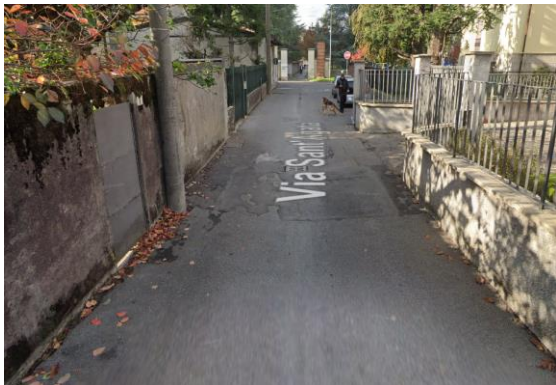
Criticità 1: lungo via Sant'Agata si rileva la totale mancanza di spazi pedonali lungo entrambi i lati della carreggiata, rendendo difficoltoso l'attraversamento pedonale.

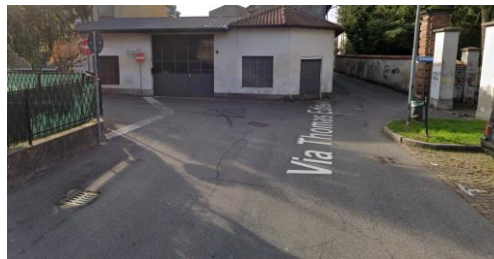
Criticità 2: lungo la sezione stradale di via Thoma Edison si riscontra la mancanza di attraversamenti pedonali di raccordo, rendendo difficoltoso il camminamento lungo l'asse viario.

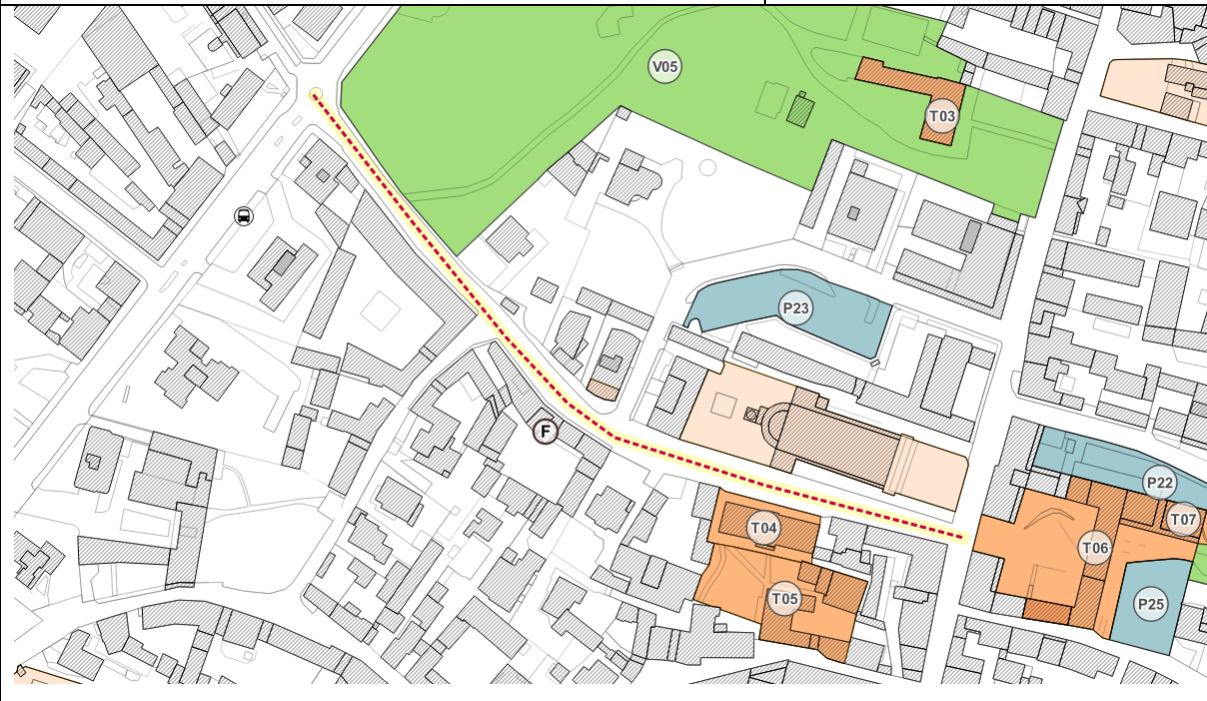
Indirizzo: via De Capitani

SÌ	NO	NOTE
1	PAVIMENTAZIONI			
1.1	Il percorso pedonale è largo almeno 90 cm?	<input checked="" type="checkbox"/>	<input type="checkbox"/>	
1.2	Il percorso pedonale non presenta strozzature che riducono la larghezza al di sotto dei 90 cm?	<input type="checkbox"/>	<input checked="" type="checkbox"/>

1.6	La finitura del percorso risulta degradata e/o sconnessa?	<input type="checkbox"/>	<input checked="" type="checkbox"/>	
1.7	Ci sono elementi nel percorso che sporgono dalla quota di pavimentazione? (pozzetti, griglie, cordoli, caditoie...)	<input checked="" type="checkbox"/>	<input type="checkbox"/>

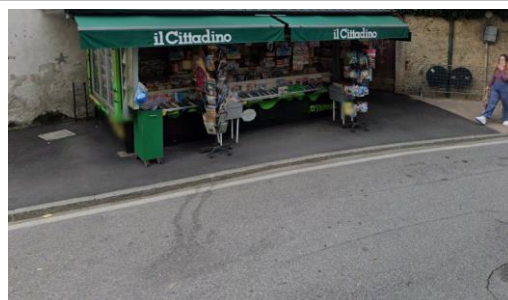
Criticità 2: lungo il percorso nord di via De Capitani vi si trova un'attività commerciale situata lungo il tratto, riducendo la sezione percorribile ed impedendo il normale flusso di passaggio.

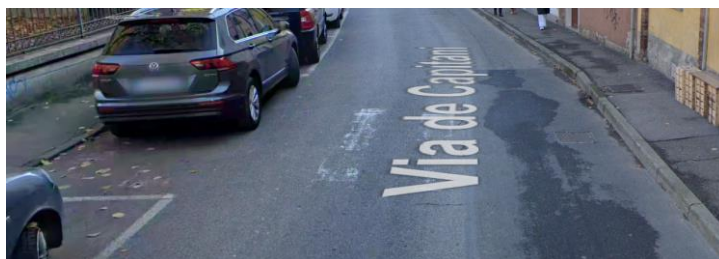
Criticità 3: lungo la sezione occidentale si riscontra la mancanza di adeguati sistemi di raccordo lungo l'attraversamento pedonale di collegamento tra la sezione nord e sud.

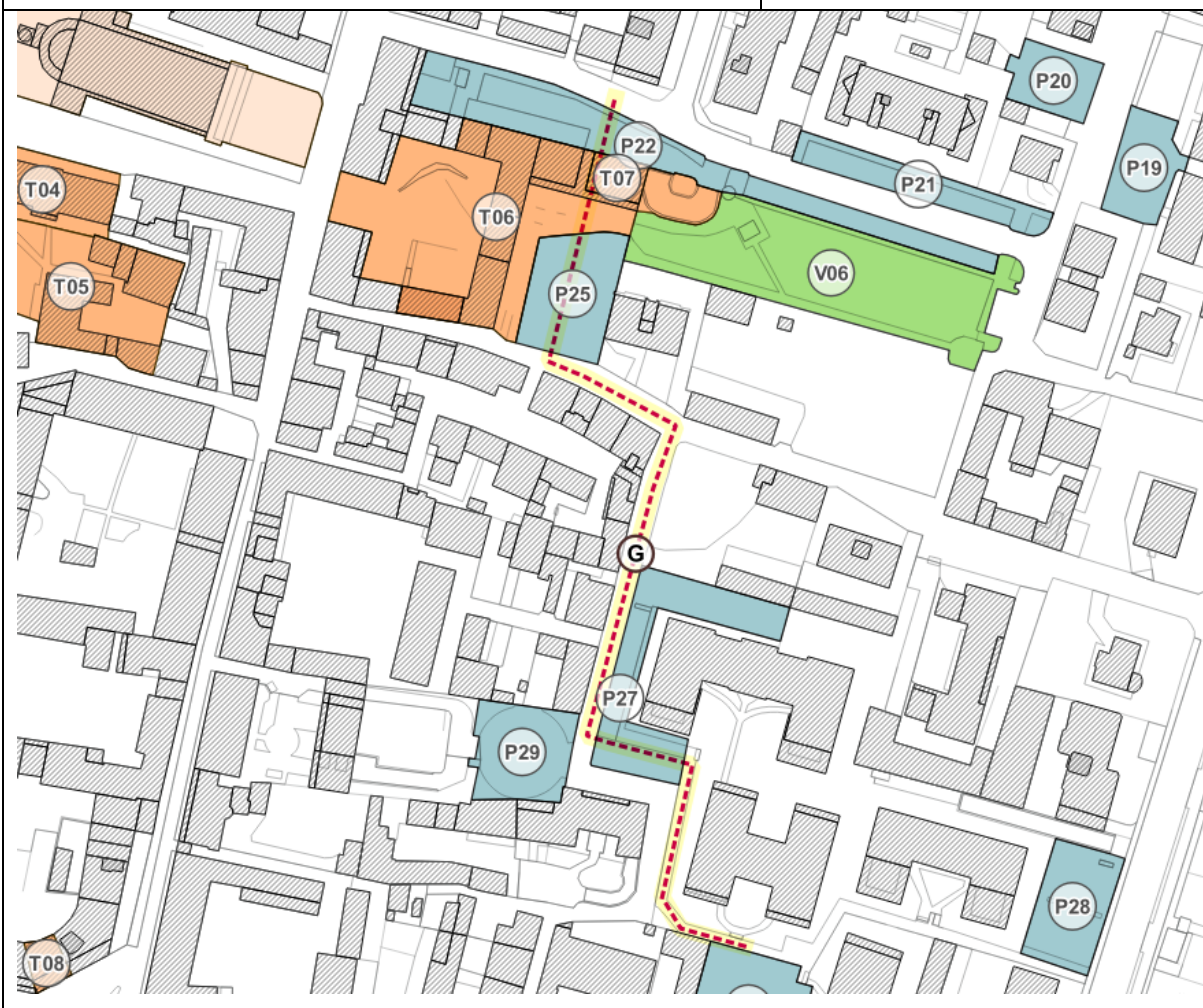
Indirizzo: via Valagussa – via Nazario Sauro

SÌ	NO	NOTE
1	PAVIMENTAZIONI			
1.1	Il percorso pedonale è largo almeno 90 cm?	<input type="checkbox"/>	<input checked="" type="checkbox"/>	
1.2	Il percorso pedonale non presenta strozzature che riducono la larghezza al di sotto dei 90 cm?	<input type="checkbox"/>	<input checked="" type="checkbox"/>

1.6	La finitura del percorso risulta degradata e/o sconnessa?	<input type="checkbox"/>	<input checked="" type="checkbox"/>	
1.7	Ci sono elementi nel percorso che sporgono dalla quota di pavimentazione? (pozzetti, griglie, cordoli, caditoie...)	<input type="checkbox"/>	<input checked="" type="checkbox"/>

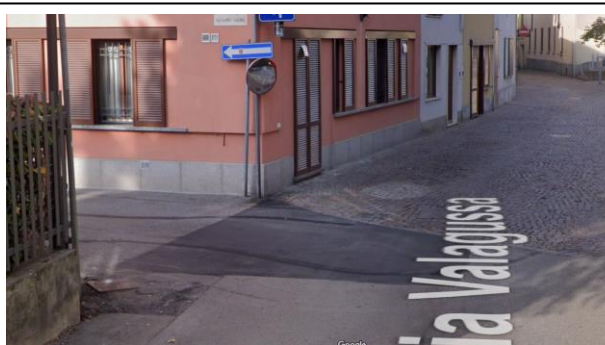
Criticità 1: lungo la sezione occidentale si riscontra la mancanza di adeguati sistemi di raccordo lungo l'attraversamento pedonale di collegamento tra la sezione nord e sud.

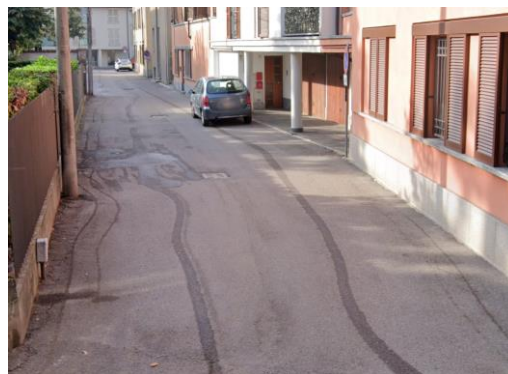
Criticità 2: lungo via Sant'Agata si rileva la totale mancanza di spazi pedonali lungo entrambi i lati della carreggiata, rendendo difficoltoso l'attraversamento pedonale.

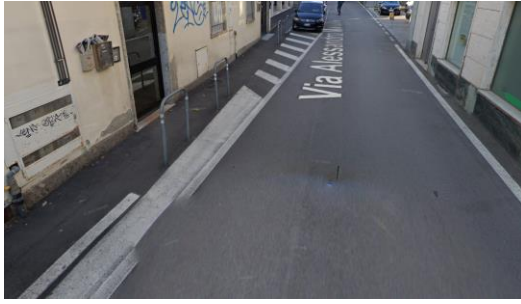
Criticità 1: lungo gran parte della sezione stradale si rileva la totale mancanza di spazi pedonali lungo uno dei lati della carreggiata, rendendo difficoltoso l'attraversamento pedonale.

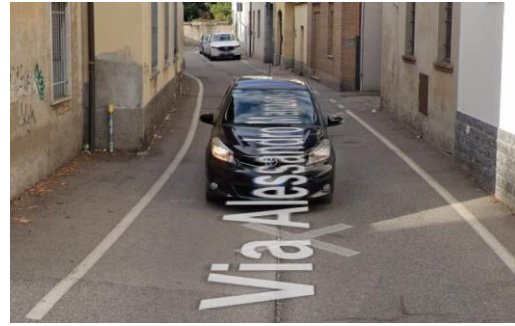
Criticità 2: lungo la sezione stradale si rilevano strozzature al percorso pedonale esistente, limitando il flusso pedonale.

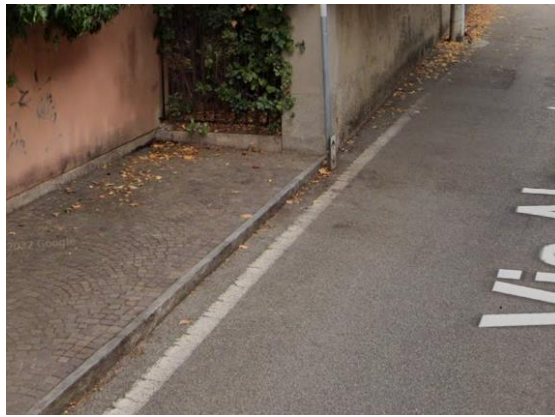
Criticità 3: lungo la porzione nord-ovest del tracciato si riscontra la mancanza di opportuni raccordi tra il marciapiede e la sezione stradale, rendendo difficile l'accesso alla superficie pedonale alle persone portatrici di disabilità motorie

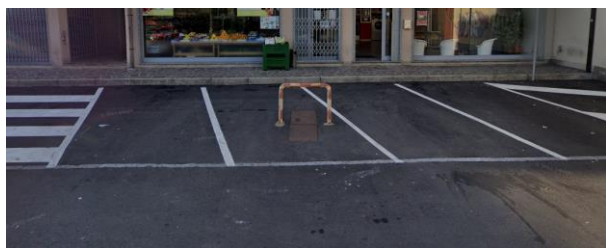
Criticità 1: lungo la porzione nord del tracciato si riscontra la mancanza di opportuni raccordi tra il marciapiede e la sezione stradale, rendendo difficile l'accesso alla superficie pedonale alle persone portatrici di disabilità motorie.

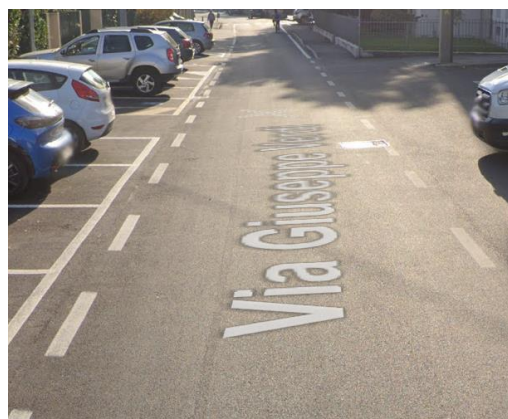
Criticità 2: lungo parte della sezione stradale si rileva la totale mancanza di spazi pedonali lungo uno dei lati della carreggiata, rendendo difficoltoso l'attraversamento pedonale.

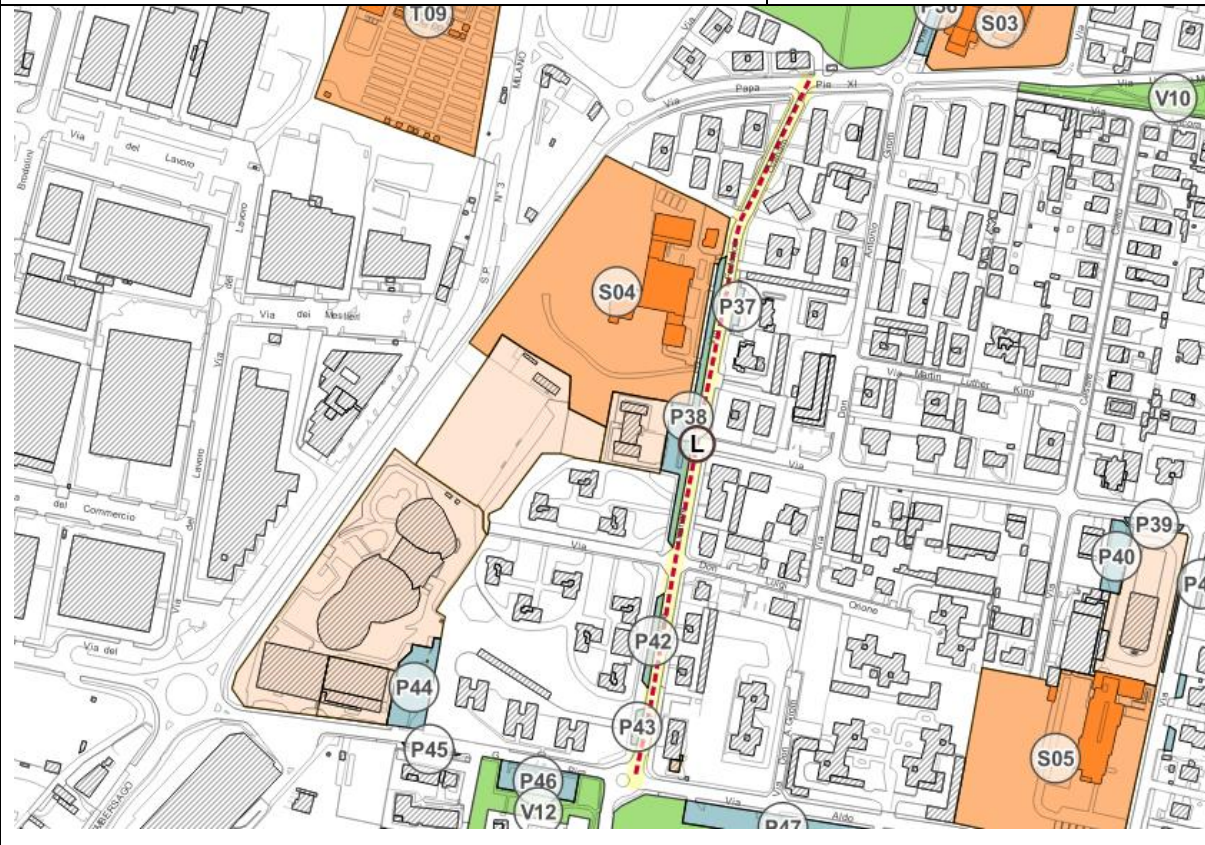
Indirizzo: via Federico Ozanam

SI	NO	NOTE
1	PAVIMENTAZIONI			
1.1	Il percorso pedonale è largo almeno 90 cm?	<input checked="" type="checkbox"/>	<input type="checkbox"/>	
1.2	Il percorso pedonale non presenta strozzature che riducono la larghezza al di sotto dei 90 cm?	<input checked="" type="checkbox"/>	<input type="checkbox"/>	
1.3	Il percorso ha la presenza, almeno ogni 10 m. di sviluppo lineare di allargamenti, per consentire la rotazione alle persone non deambulanti?	<input checked="" type="checkbox"/>	<input type="checkbox"/>	
1.4	La pendenza trasversale è inferiore all'1%?	<input checked="" type="checkbox"/>	<input type="checkbox"/>	
1.5	La superficie del percorso risulta sdruciolevole?	<input type="checkbox"/>	<input checked="" type="checkbox"/>	
1.6	La finitura del percorso risulta degradata e/o sconnessa?	<input checked="" type="checkbox"/>	<input type="checkbox"/>

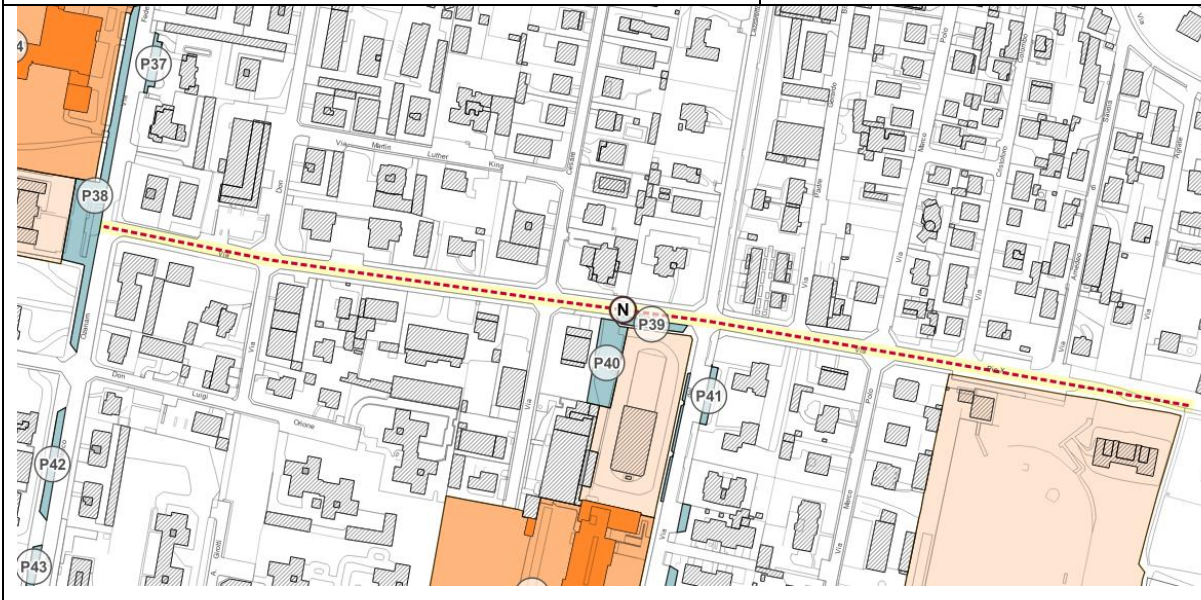
Indirizzo: via Pio X

SI	NO	NOTE
1	PAVIMENTAZIONI			
1.1	Il percorso pedonale è largo almeno 90 cm?	<input checked="" type="checkbox"/>	<input type="checkbox"/>	
1.2	Il percorso pedonale non presenta strozzature che riducono la larghezza al di sotto dei 90 cm?	<input checked="" type="checkbox"/>	<input type="checkbox"/>

1.6	La finitura del percorso risulta degradata e/o sconnessa?	<input type="checkbox"/>	<input checked="" type="checkbox"/>	
1.7	Ci sono elementi nel percorso che sporgono dalla quota di pavimentazione? (pozzetti, griglie, cordoli, caditoie...)	<input type="checkbox"/>	<input checked="" type="checkbox"/>

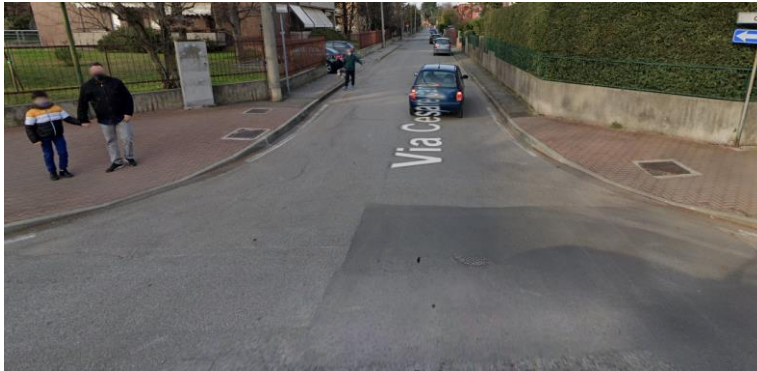
Criticità 1: lungo la sezione sud si riscontra la mancanza di adeguata segnaletica all'incrocio con via Cesare Cantù.
